B-undersøkelse for ny lokalitet

Skibåtsvær

Tilstand	1
Feltarbeid	05.09.23
Oppdragsgiver	Fishbase Salmon AS

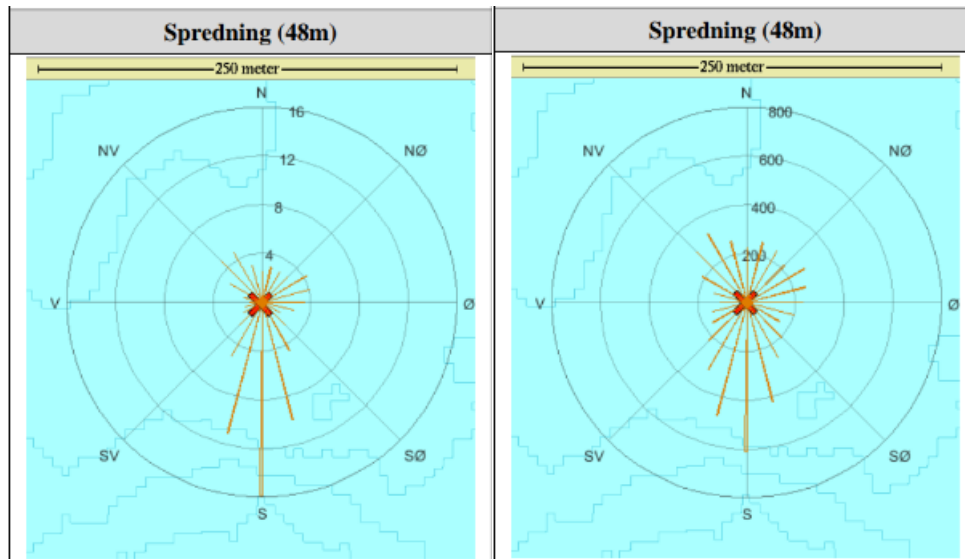
Figur 2.1.3. Strømforhold ved 48 meters dyp. Fordelingsdiagrammet til venstre angir relativ vannfluks som angir hvor stor prosent av vannmassene (mengde) som fordeler seg i de ulike himmelretningene. Figur til høyre viser antallet målepunkter (frekvens) i ulike himmelretninger (Åkerblå, 2023).

Den planlagte lokaliteten Skibåtsvær ligger i Skibåtsvær fjorden i Herøy kommune, Nordland fylke. Vest for det tiltenkte anlegget er det flere holmer, skjær og mindre øyer, blant annet Ytregåsholmen, Austholmen, Moholmen og Hundtuva. I øst finnes og mange holmer og mindre øyer, med blant annet øya Vandve. Anlegget er plassert i en dypprenne mellom to grunnere områder, henholdsvis nord og sør for tiltenkt ramme, med en dybde som varierer fra ca. 40 m til ca. 60 m (figur 2.1.1 og 2.1.2). Hovedstrømretning for spredningsstrømmen er mot sør (Åkerblå AS, 2023, figur 2.1.3).

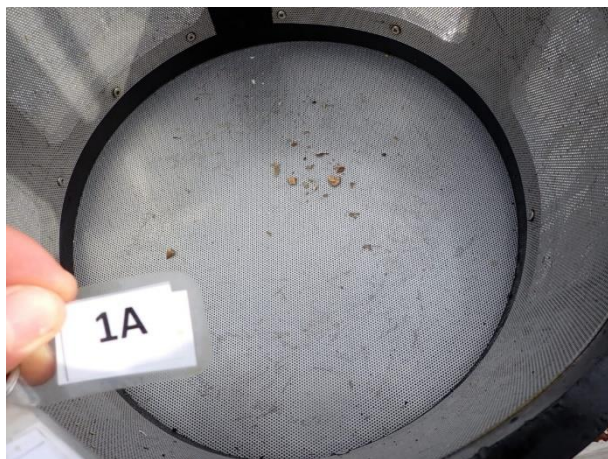
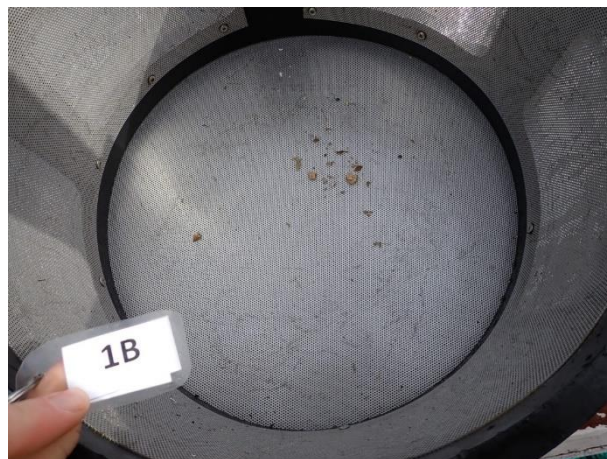
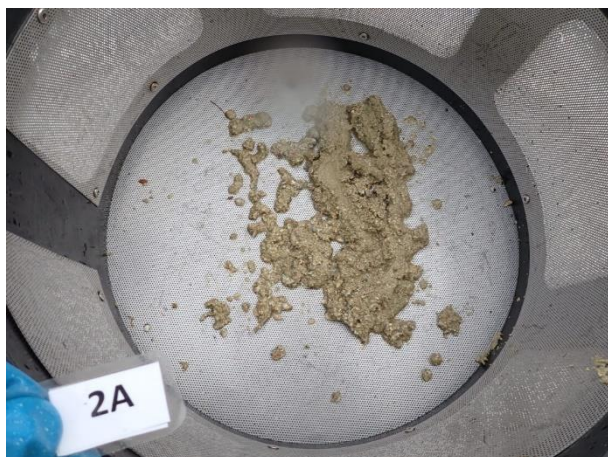
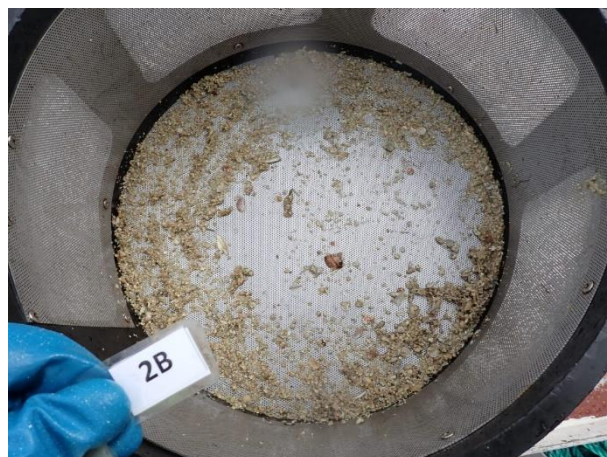
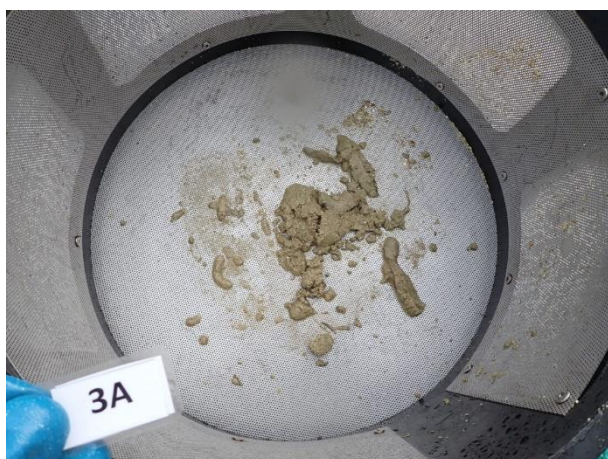
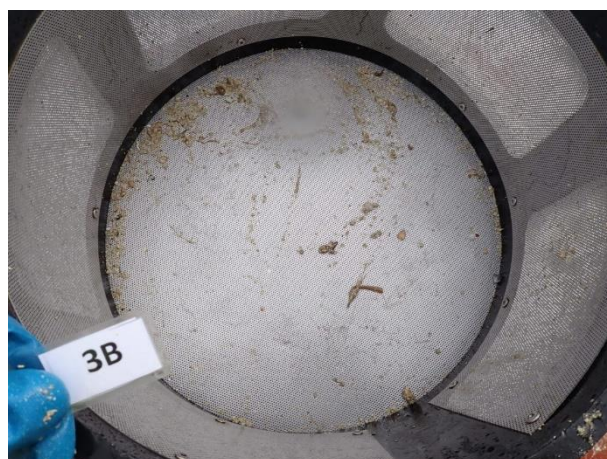
Vedlegg 2 – Bilder fra prøvestasjoner

Type sediment: Sedimentet besto hovedsakelig av sand og silt, med innslag av skjellsand. To av stasjonene (stasjon 1 og 4) ble vurdert til hardbunn.

Bilder nedenfor viser sediment (A) og ferdig vasket prøve (B) ved stasjonene.
