**ORIENTERENDE UNDERSØKELSE
AV NATURMANGFOLD I SJØ OG STRANDSONE
VED IBERNESET**

**FÆRØYVÅGEN I
HERØY KOMMUNE I NORDLAND
OKTOBER 2013**

Marinbio AS
8764 Lovund
41630350

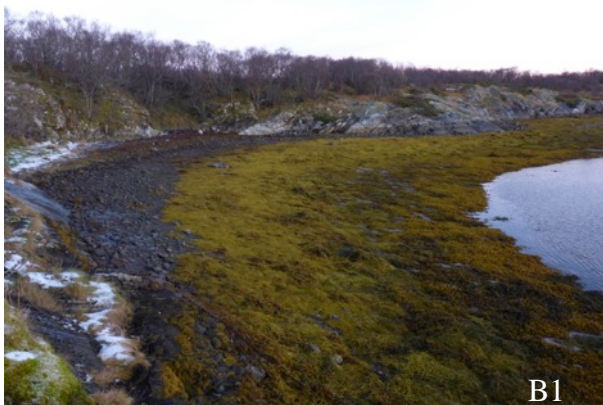
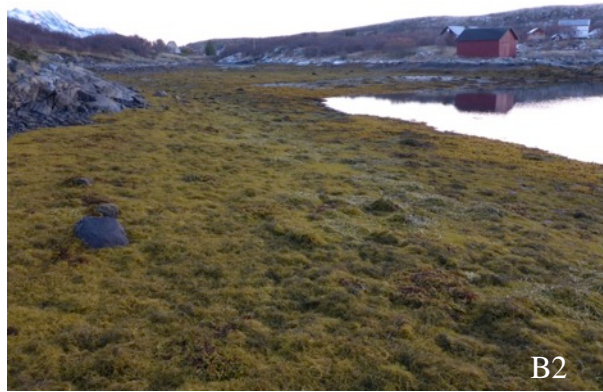
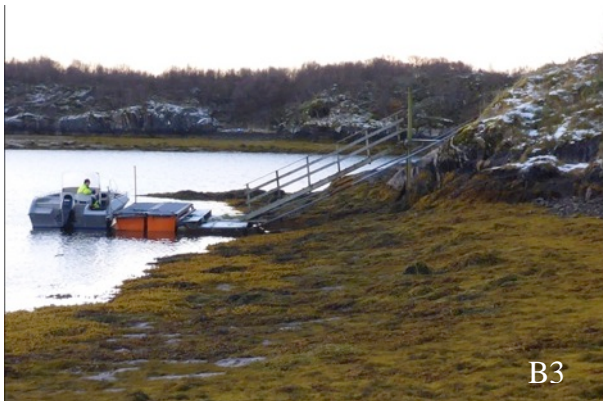
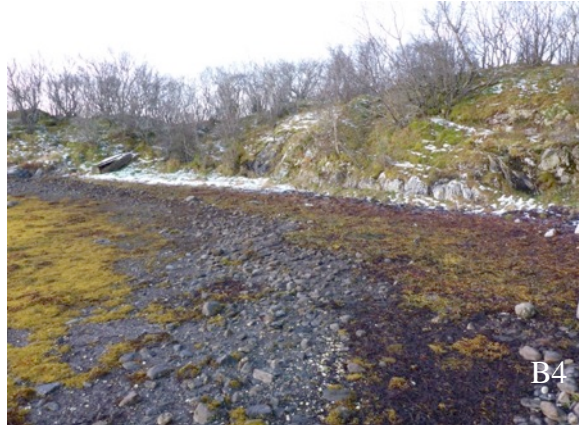
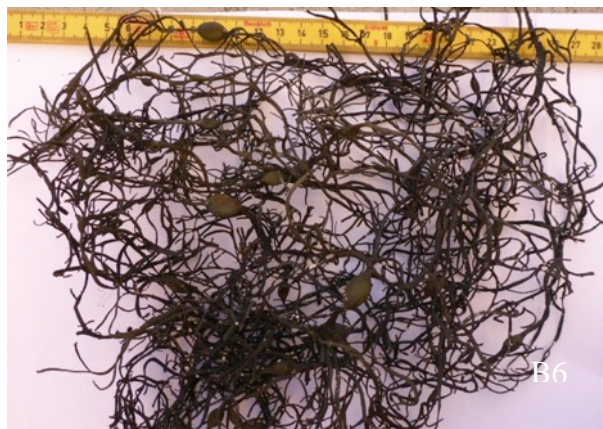
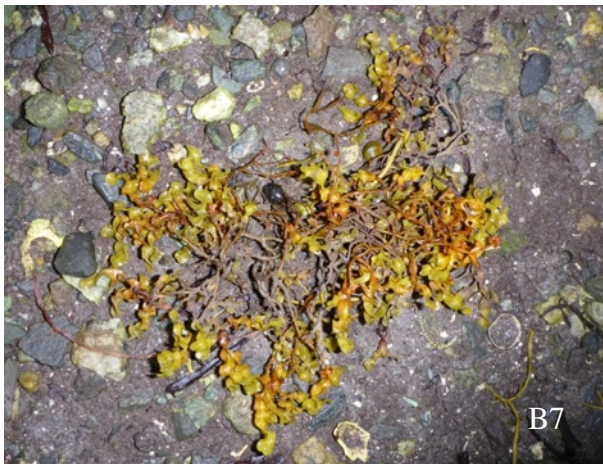
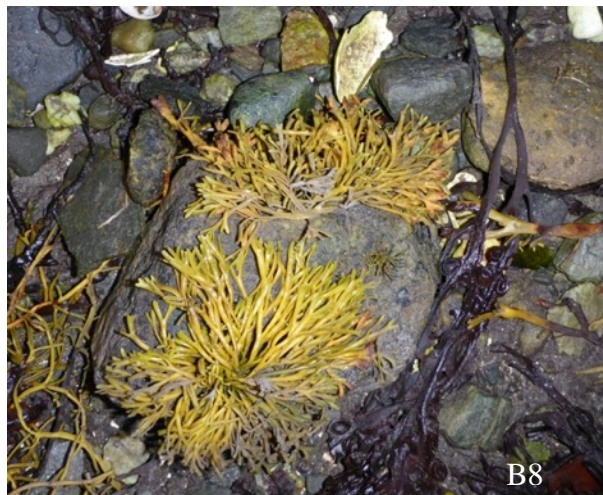
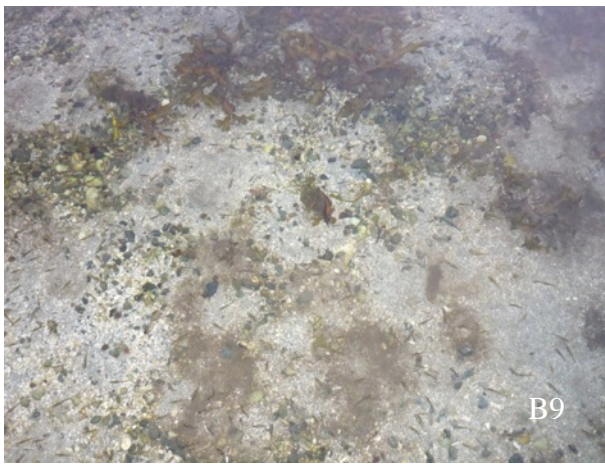
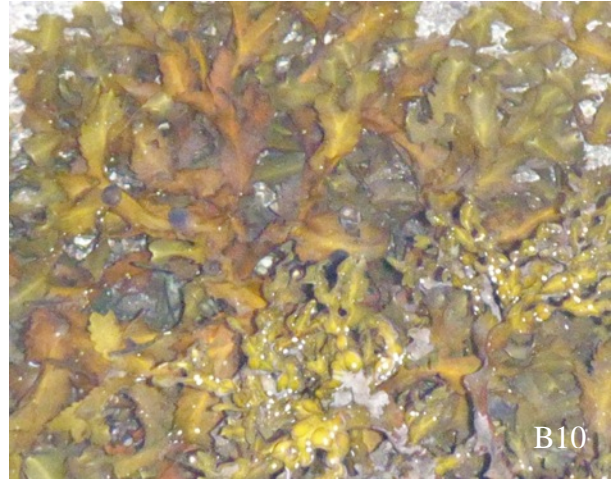
3.1.1 Strandsone stasjon FV 2

Bilde B1 og B2 er tatt mot nordøst og innover vågen. Bilde B2 og B3 er tatt mot sør-sørvest og viser område for mulig plassering av frittliggende kai /gjestekai, samt landområde for mulig plassering av naust. Dominerende makroalge ved stasjon FV 2 var grisetang (*Ascophyllum nodosum*) som ble funnet store mengder i øvre del av sandfjæra i en løstvoksende tynn form med få blærer (B1- B6). Dette indikerer at området er beskyttet. Grisetang ble også funnet i en fastsittende og stor form med blærer (B5). Det ble registret sauetang, (*Pelvetia canaliculata*) (B8) øverst i strandsonen. Det ble også funnet spiraltang (*Fucus Spiralis*) (B7), blæretang (*Fucus Vesiculosus*), og sagtang (*Fucus Serratus*) (B10) lengre ned i fjæresonen. Sagtang ble funnet i en bred og kruset form som finnes i beskyttede områder. Sonering av makroalger og arter som ble funnet på stasjon FV2 er vanlig i områder med beskyttet kyst. Av fauna ble det mellom annet registret rur (fam. *Balanideae*), strandsnegl (*Littorina sp.*), strandkrabber (*Carcinus maenas*), posthornmark (*Spirorbis sp*), fjæremark (*Arenicola marina*) og fiskeyngel (B9).

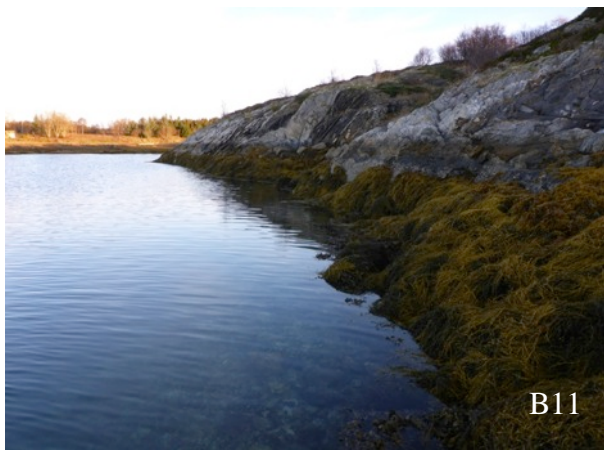
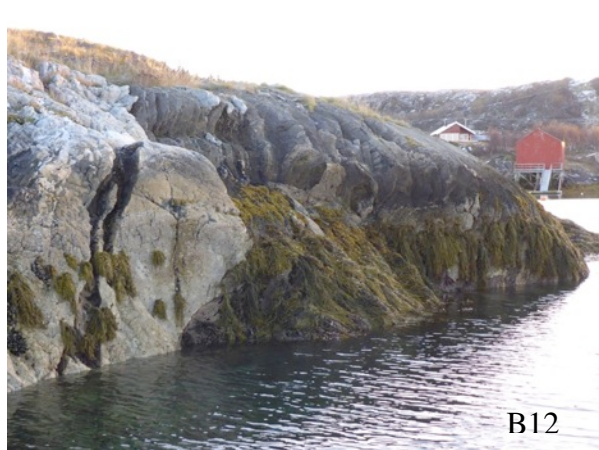
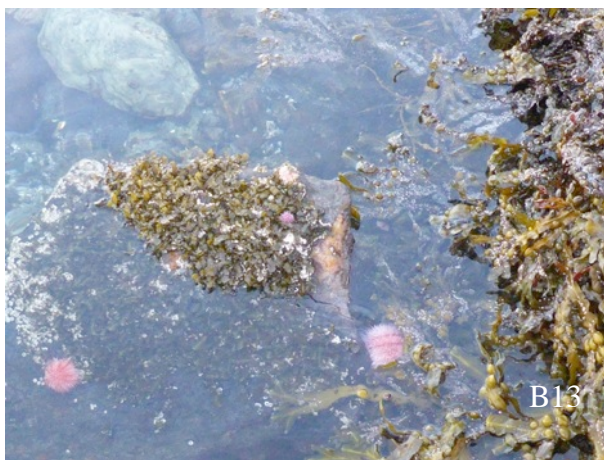
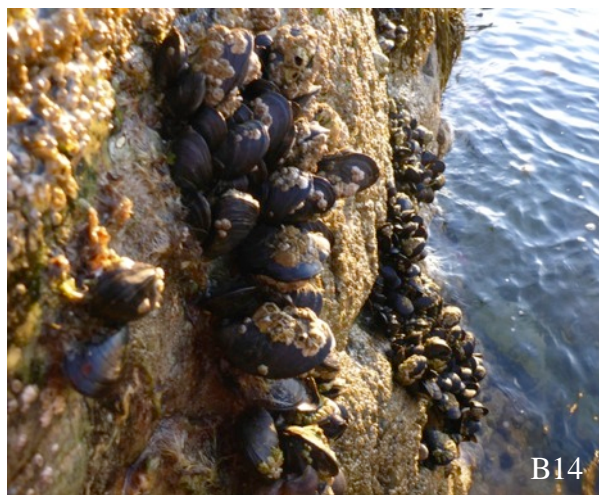
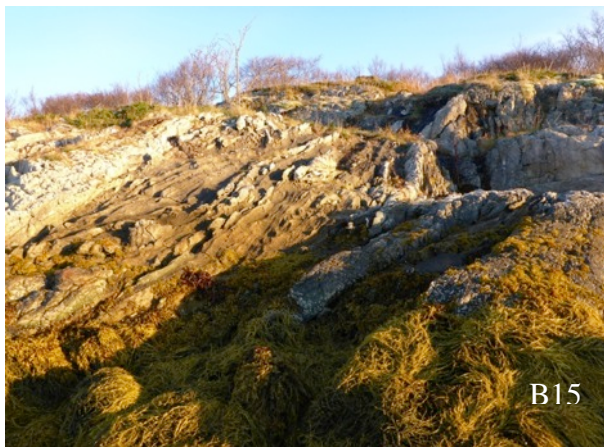
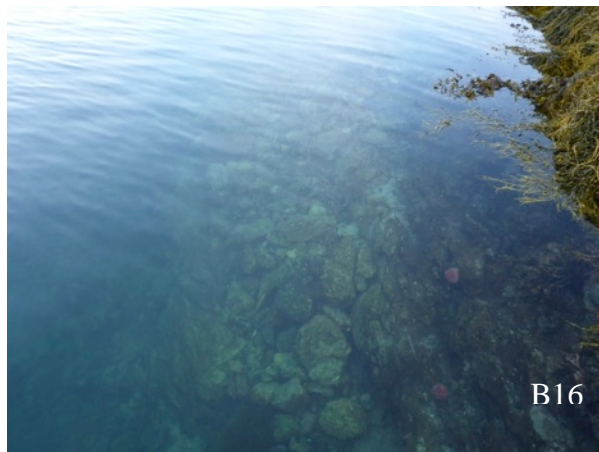
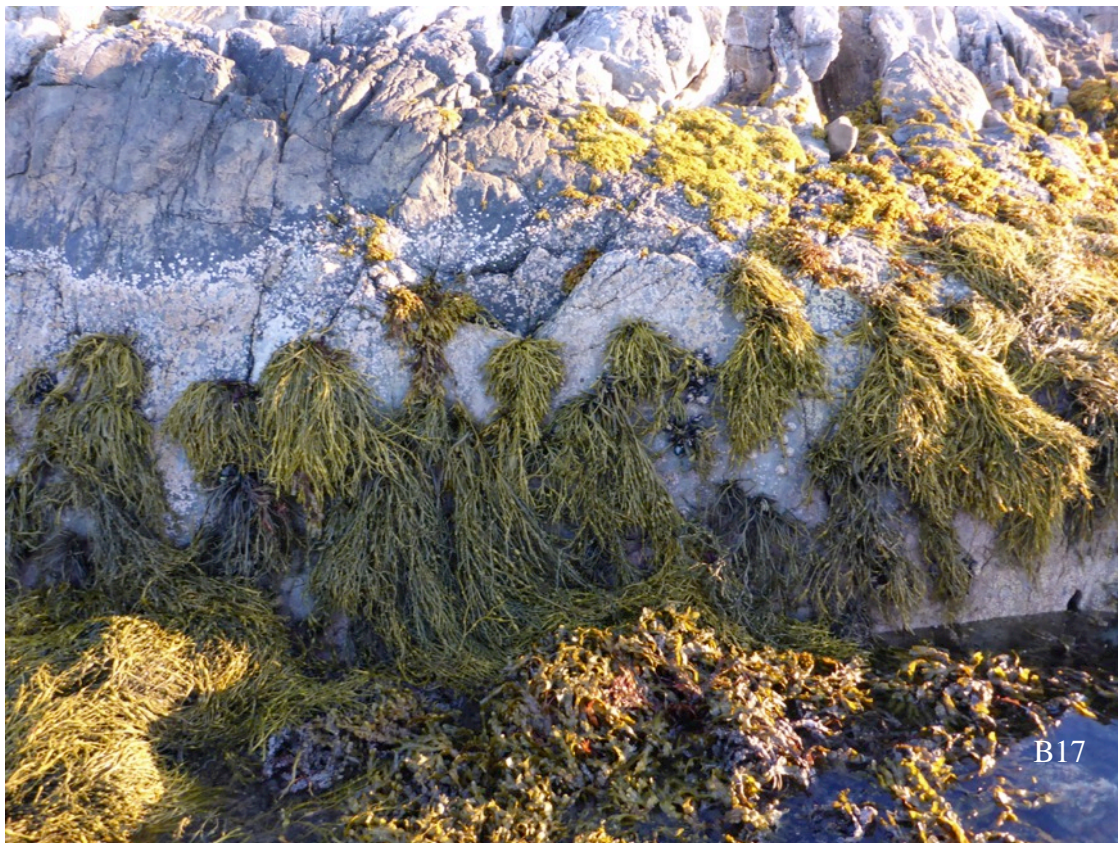
3.1.2. Strandsone ved stasjon FV 3

Bilde B11 og B15 viser området ved Iberneset sett not nordvest. Bilde B12 viser stasjon FV3 sett mot sørøst. Av makroalger var grisetang (*Ascophyllum nodosum*) mest vanlig. I tillegg ble det funnet et belte med marebek (*Verrucaria maura*), sauetang (*Pelvetia canaliculata*) øverst og blæretang (*Fucus Vesiculosus*) i nedre del av fjæresonen. Noen få registreringer av grønnalger, ikke artsbestemt. Berget i strandsonen ved stasjon FV 3 var bratt og fortsatte også i en bratt skråning med berg og større steiner i området under vann (B16). Av fauna ble det på stasjon FV3 blant annet registret mye rur (fam. *Balanidae*) fra øverst i fjæresonen, spredte forekomster av vanlig strandsnegl (*Littorina littorea*), blåskjell (*Mytilus edulis*) og albusnegl (*Patella vulgata*) (B14). I sjø ble det observert trekantmark (*Pomatoceros triqueter*), røde kråkeboller (*Echinus esculentus*) og grønne kråkeboller (*Strongylocentrotus droebachiensis*) (B13).

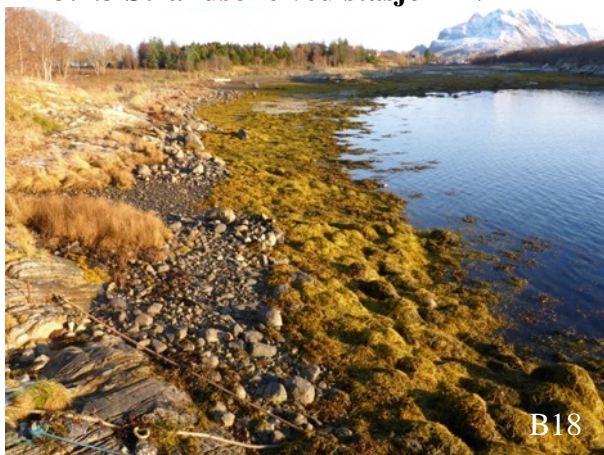
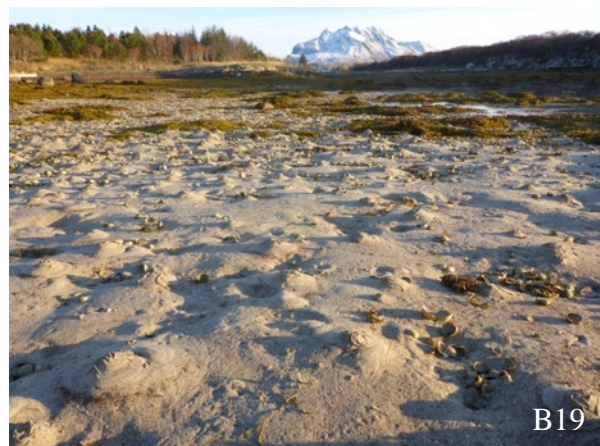
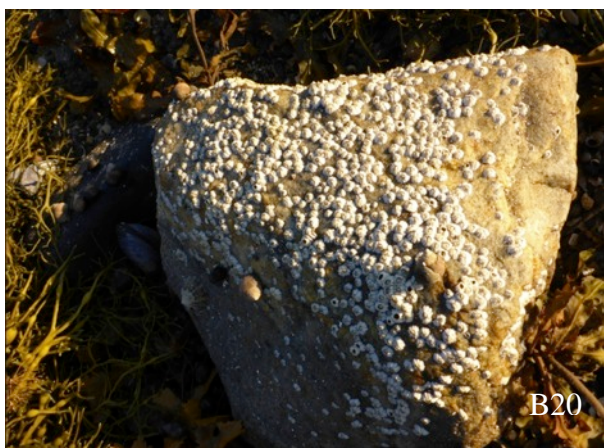
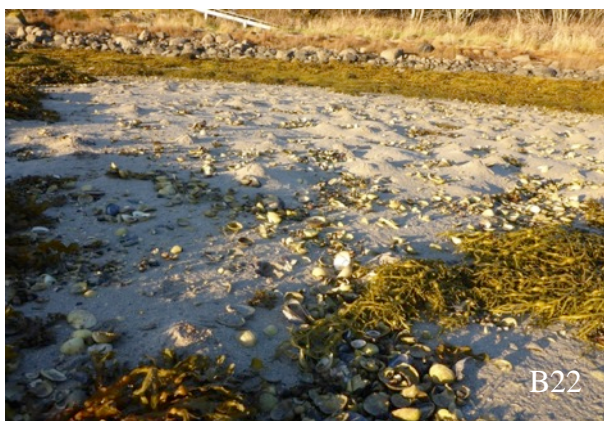
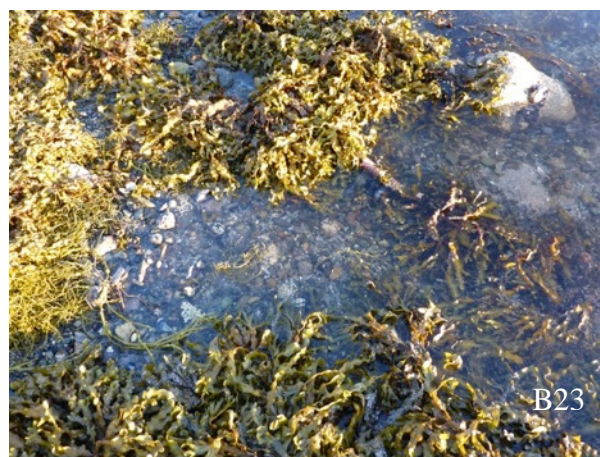
3.1.3 Strandsone ved stasjon FV 4

Bilde B18 og B19 viser strand på vestsiden av Iberneset, med stasjon FV4 innover vågen mot nord-nordøst. B19 viser indre del av stranden med lys sand og mye fjæremark (*Arenicola marina*). Øverst i strandsonen var et område med steiner og grovere grus (B18, B22). Det kan se ut som fjæresanden på vestsiden av Iberneset er noe lysere enn sanden på østsiden av Iberneset, og kanskje noe mer innblanding av skjellsand. Også her finnes store mengder av grisetang (*Ascophyllum nodosum*) i en tynn og løst voksende form i øvre del av fjæren, noe

som indikerer at området er beskyttet. Lengre ned i fjæren finner vi fast-sittende grisetang og blæretang (*Fucus Vesiculosus*) på steiner i området (B21, B23). Stasjon FV4 og området har et rikt plante og dyreliv med mye påvekst på steiner som rur (fam. *Balanideae*) (B20), blåskjell (*Mytilus edulis*) (B21), enkelte albusnegl (*Patella vulgata*), strandsnegl (*Littorina sp.*), strandkrabber (*Carcinus maenas*) tanglopper (Amphipoda) med mer. Det ble også registrert store mengder skjellrester fra blant annet hjerteskjell.

Denne stranden er den største strandflaten i Færøyvågen med et areal på rundt 10 000m² på lavvann. Stranden er trolig et godt næringsområde for ulike vadefugler på fjære sjø og ulike fisk på flo sjø.

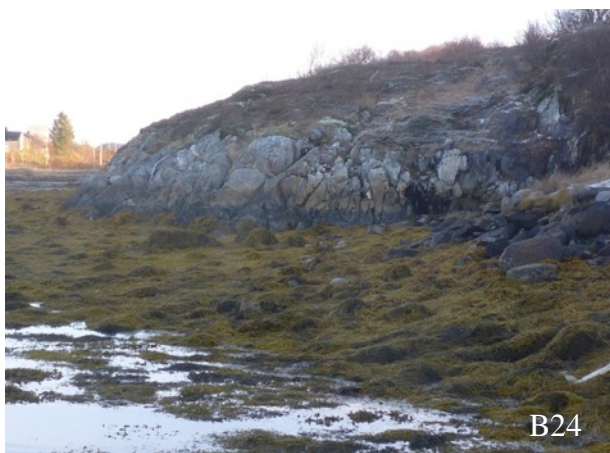
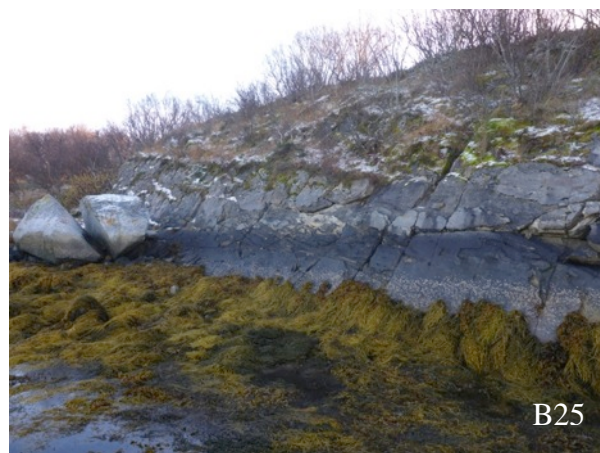
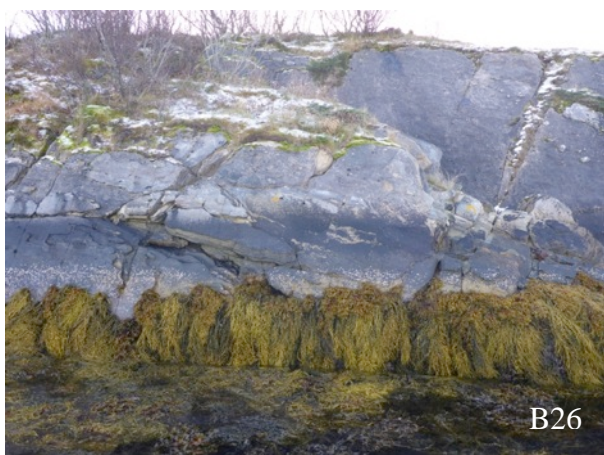
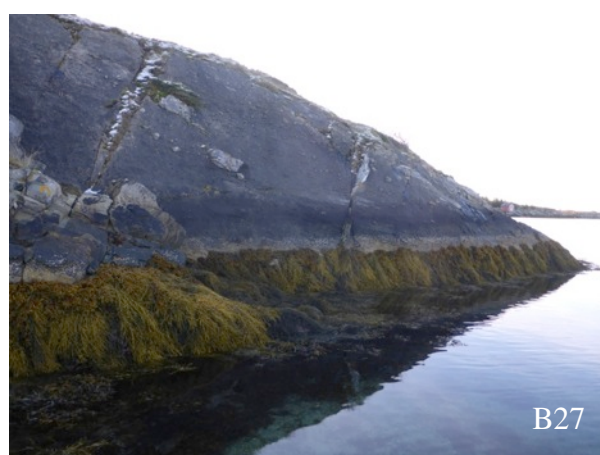
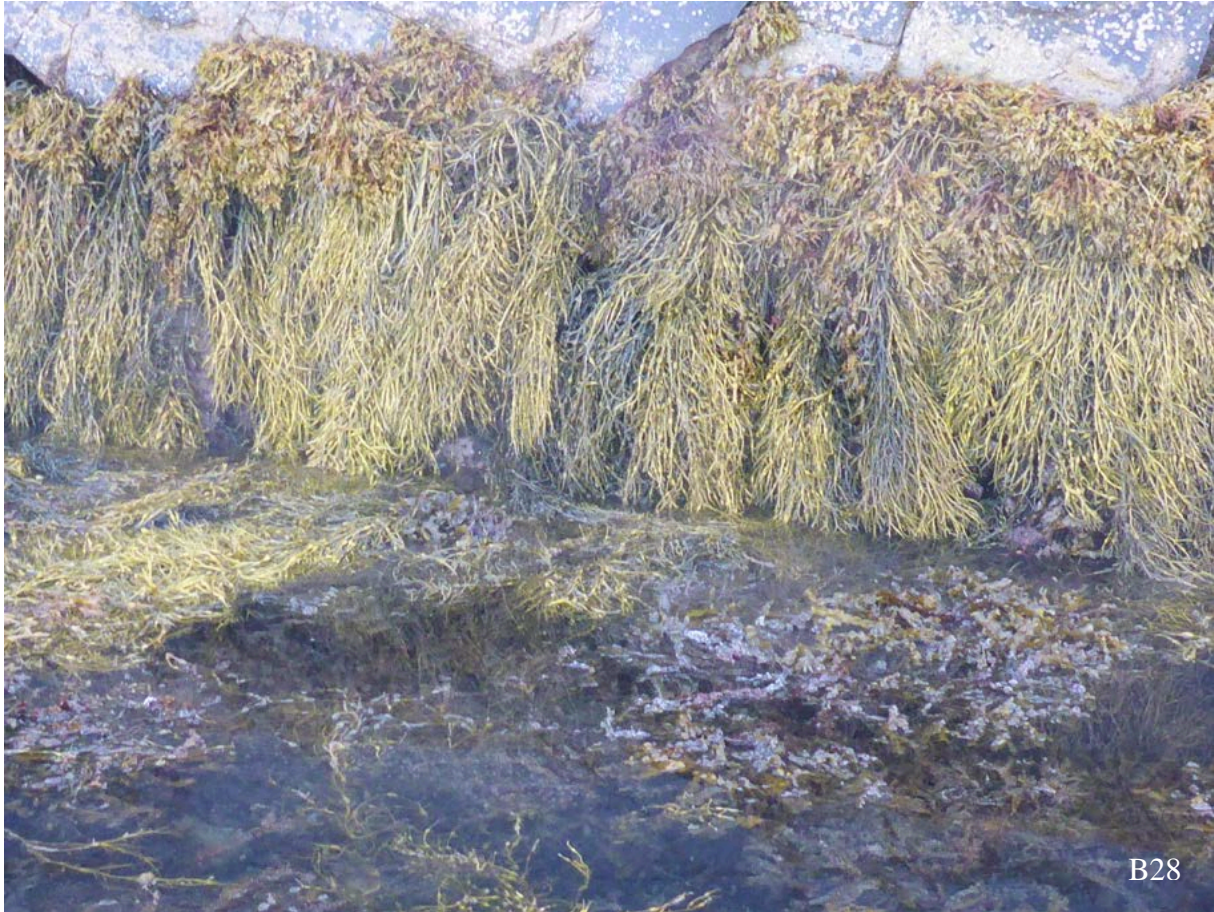
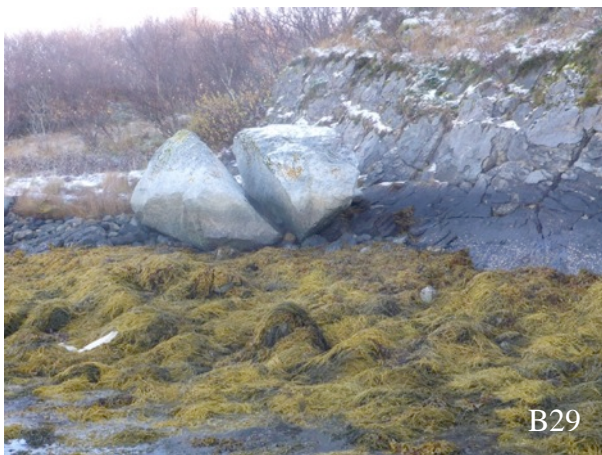
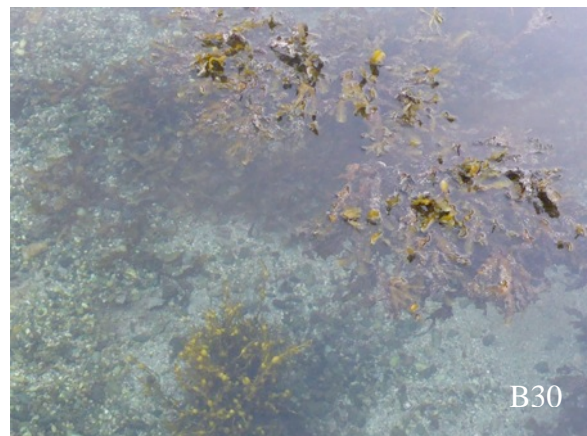
3.1.4 Standsone ved stasjon FV 5

Ved stasjon FV5 var berget noe glattere og mindre oppsprukket enn på stasjon FV3. Det ble ikke registret noen markert sone med sauetang øverst, slik vi fant på stasjon FV3. Øverst i strandsonen ble det observert marebek (*Verrucaria maura*), og rur (fam. *Balanideae*). Av makroalger ved stasjon FV5 var grisetang dominerende art. Vegetasjon av landplanter går langt ned mot marebeksonen i dette området og indikerer at det er lite bølger og sjøsprøyt oppover berget her.

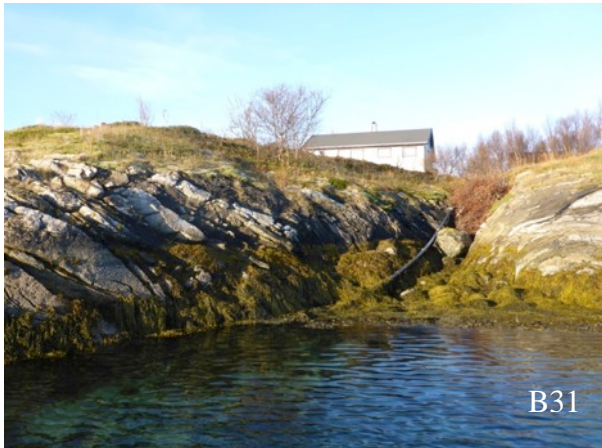
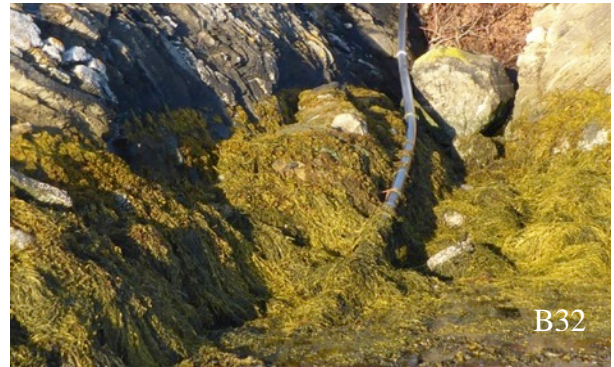
3.1.5 Strandsone ved Stasjon FV 6

Avløpsledning fra hytte som munner ut i ytre del av Færøyvågen.

Tilsvarende forekomster av makroalger med dominans av grisetang (*Ascophyllum nodosum*) ble funnet på stasjon FV6 og også i hele området i ytre deler av Færøyvågen. Øverst på berget var det noe sauetang (*Pelvetia canaliculata*) og blæretang (*Fucus Vesiculosus*) lengre ned i strandsonen.

Et planlagt utslipp av overløp fra slamavskiller ved boliger på Iberneset vil også kunne påvirke dyrelivet på bunnen lokalt rundt utslippsområdet. Dersom det er planlagt friområder med bademuligheter vil det være viktig at et utløp ligger tilstrekkelig dypt, og med god avstand fra eventuelle badeplasser for å unngå smitte av bakterier. Sjøbunnen i Færøyvågen kan være sårbar for tilførsel av økt mengde av organiske stoffer, og det er viktig at et eventuelt utslipp planlegges ut fra dybde og strømforhold.

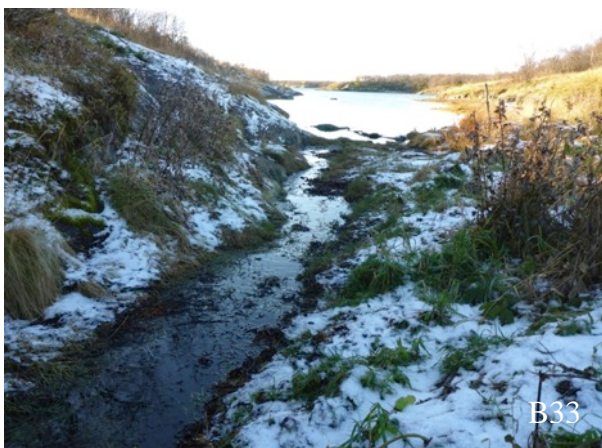
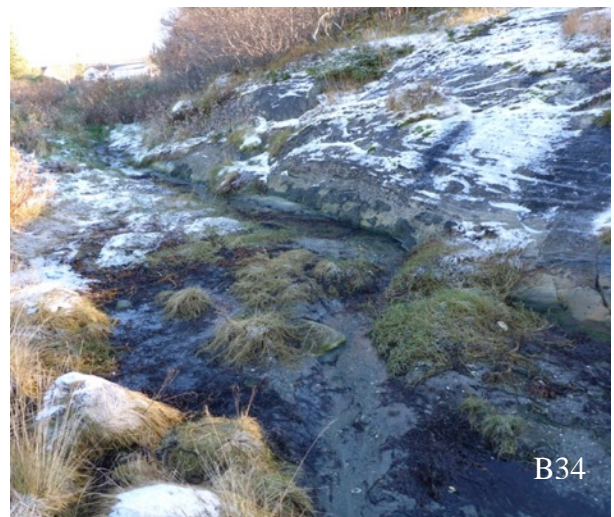
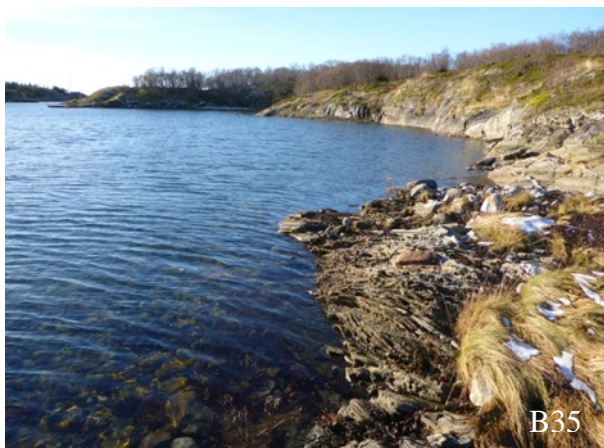
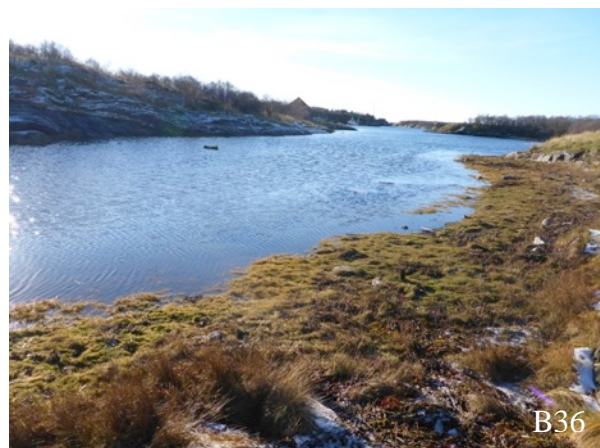
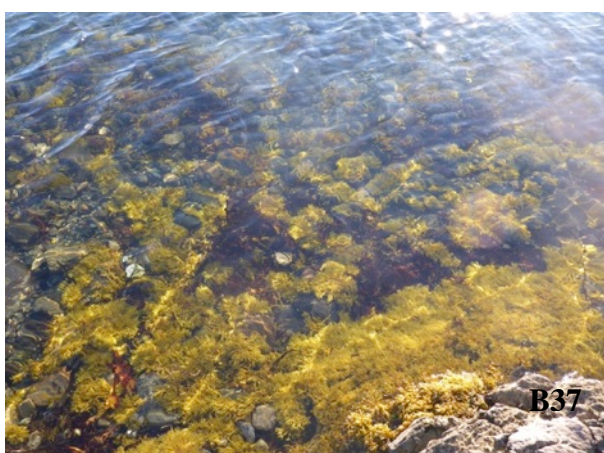
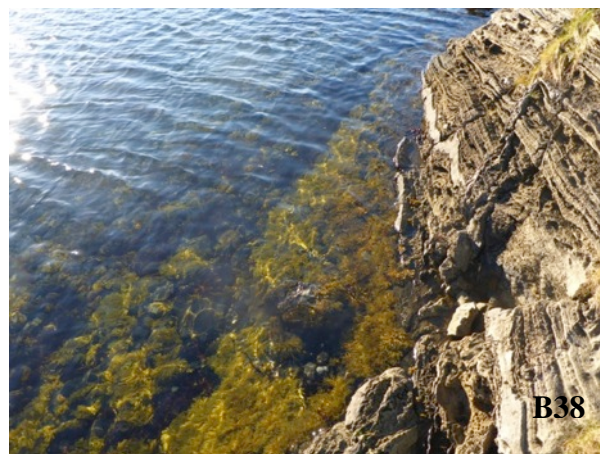
3.1.6 Strandsone ved Stasjon FV 10

Bilde 33 og 34 viser innerste del av vika øst for Iberneset. Det renner en liten bekk ut i sjøen og langs bekken var det grønn og frisk vegetasjon, noe som kan indikere at bekken gir ekstra tilførsel av næringsstoffer til plantene i området. Det ligger også et gårdsbruk og åker lengre øst i dette området.

Bilde 35 og 36 er tatt fra innest i bukta og utover mot sør-sørvest.

Stasjon FV 10 ble undersøkt rundt kl. 13 og det var da en time før flo kl 14.12.

Den øverste del av strandsonen med sauetang er derfor under vann. Vegetasjon av makroalger og sonering ser ut til å være tilsvarende det som ble funnet lengre ut i bukta ved stasjon FV2.

Fargen på bunnsedimentet er grå og tilsvarende som på stasjon FV2.

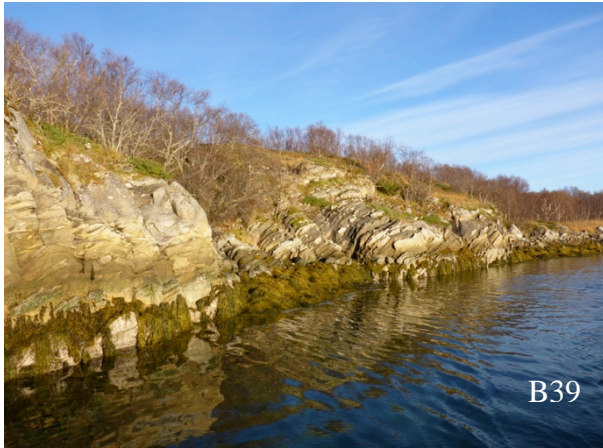
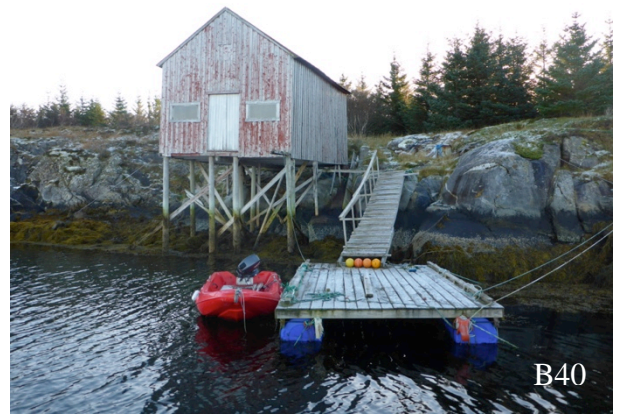
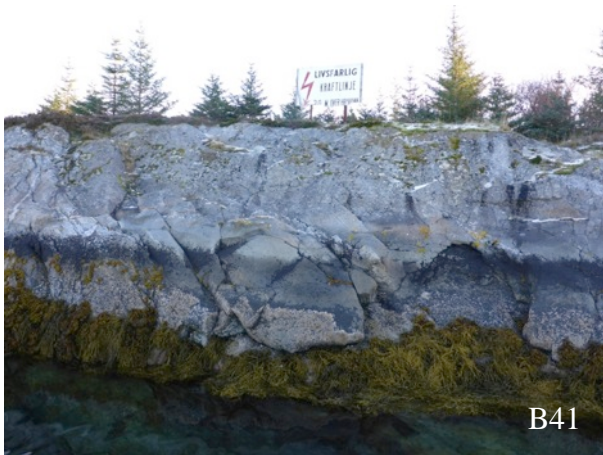
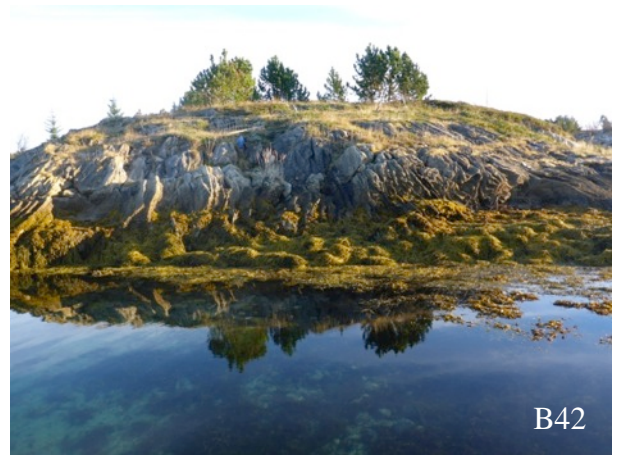
3.1.7 Strandsone i ytre deler av Færøyvågen

Bilde 39 viser strandsone på vestsiden av Færøyvågen med sterkt oppsprukket berg. Bilde 40-42 viser strandsone ved østsiden av Færøyvågen, se figur 3.1. for plassering av fotostasjoner. Strandsonen også i området sør for Iberneset er preget av grisetang (*Ascophyllum nodosum*) som dominerer, flekkvis sauetang (*Pelvetia canaliculata*), marebek (*Verrucaria maura*), samt blæretang (*Fucus Vesiculosus*) lengre ned i strandsonen. I tillegg finner vi vanligvis et belte med rur (fam. *Balanideae*) nedenfor marebek-beltet. I sjøen ble det blant annet observert trekantmark (*Pomatoceros triqueter*), røde kråkeboller (*Echinus esculentus*) og grønne kråkeboller (*Strongylocentrotus droebachiensis*) på hardbunn langs land. Sanden på bunnen i vågen var grå /lys grå.

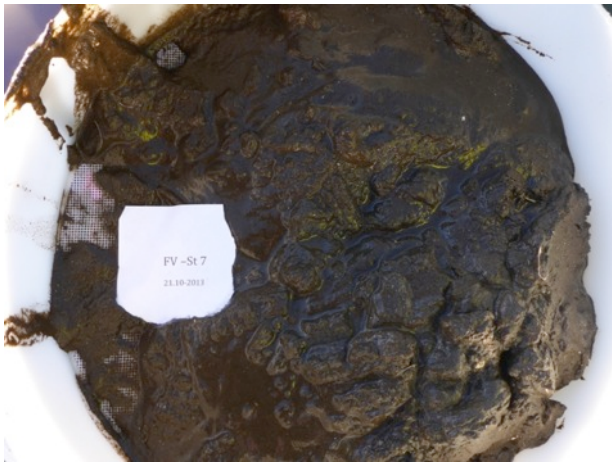
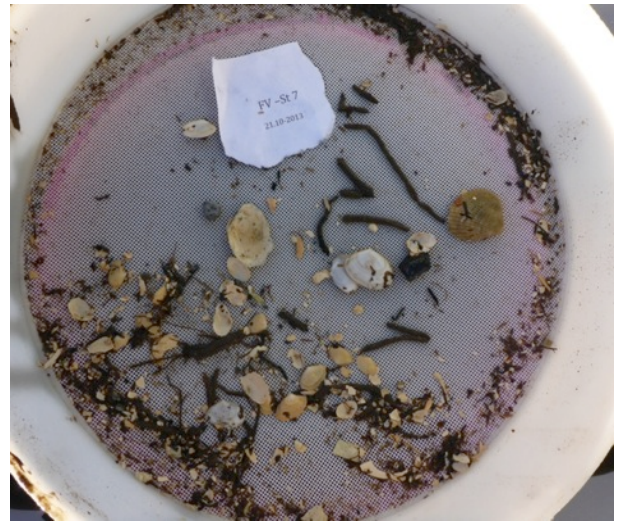
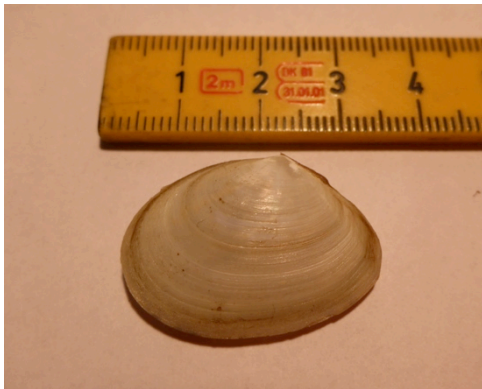
Figur 3.2. Stasjon FV7 med grabbprøver fra 13 meter dyp før siling øverst til venstre og etter siling til høyre. Nederst til venstre bilde av musling *Macoma baltica* som ble funnet med tre levende eksemplarer i grabbprøve.

Stasjon	Dyp, m	pH	Eh
FV 1	3,7	7,13	-52
FV 7	13,0	7,39	81
FV 8	3,0	7,00	-52
FV 9	13,5	7,40	19

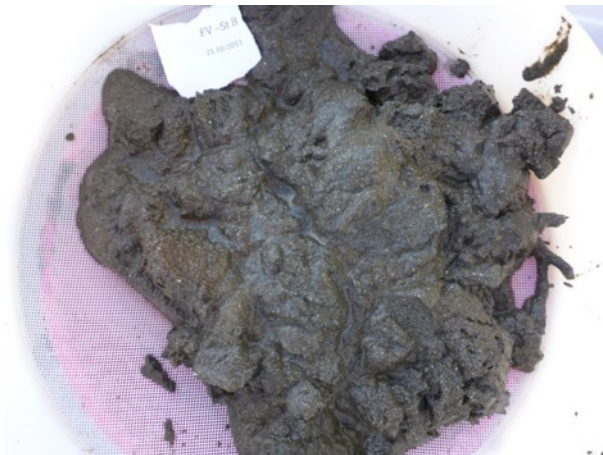
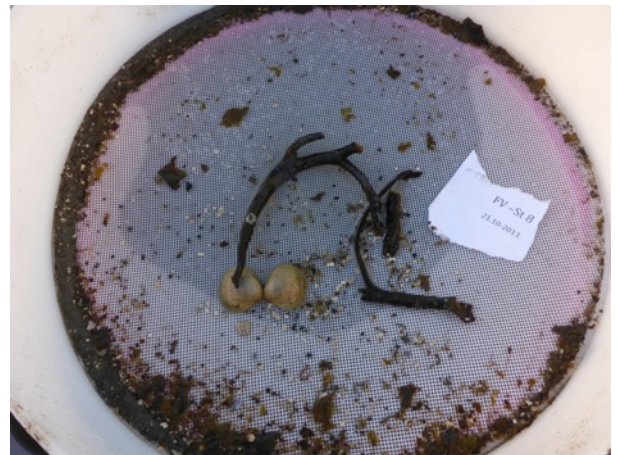
Figur 3.3. Stasjon FV8 med grabbprøver fra 3 meter dyp før siling til venstre og etter siling til høyre.

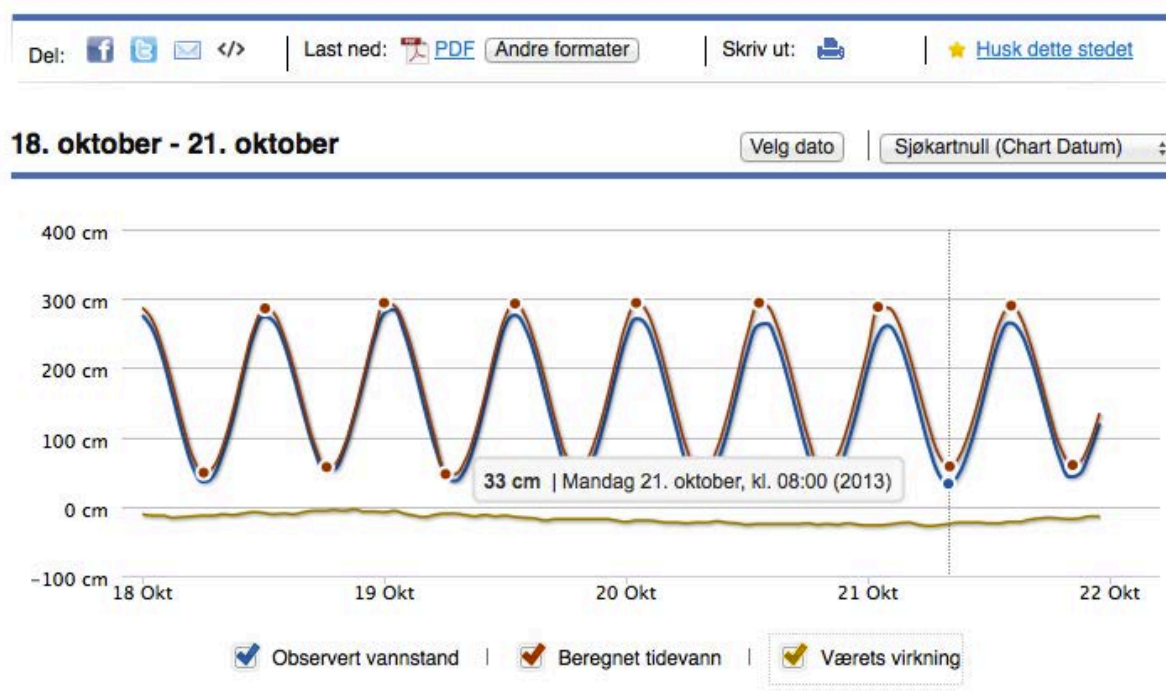
Observert vannstand for Herøy, kl. 8:00, 21.10 -2013

Vedleggsfigur 1.1. Vannstand på undersøkelsestidspunktet, kilde: sehavniva.no

Undersøkelsen startet mot fjæresjø fra klokka 7.30. Lavvann den 21.10 i området var rundt kl. 8:04, og det var derfor størst mulig fjære i perioden for undersøkelse av strandsone ved Iberneset.

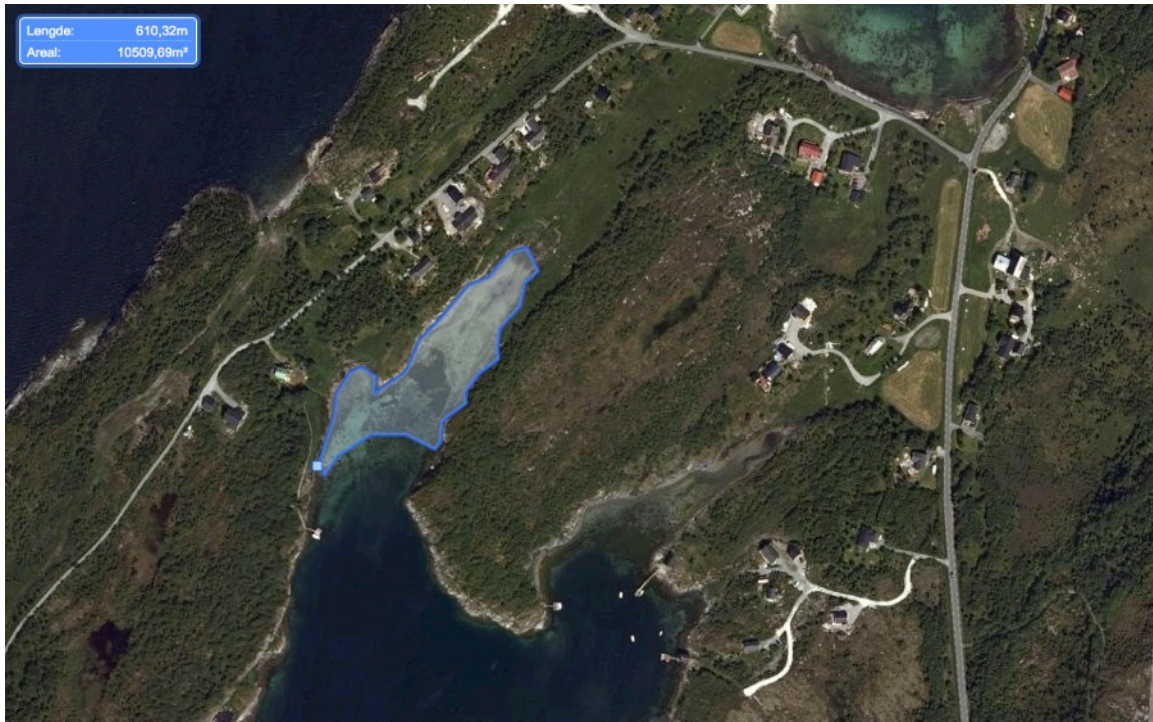
Vedleggsfigur 2.1. Samlet areal på strender ved utbyggings området er rundt 17 000m².
Kilde: kart.finn.no

Av naturtypene som er beskrevet i DN-naturhåndbok for marint biologisk mangfold finnes "Bløtbunnsområder i strandsonen" i to begrensende områder øst og vest for Iberneset. Arealet for naturtype "strandflate med mudderblandet sand med skjell og sandmark" i Færøyvågen er begrenset til et område med areal på til sammen under 20 000 m² (vedlegg 2).

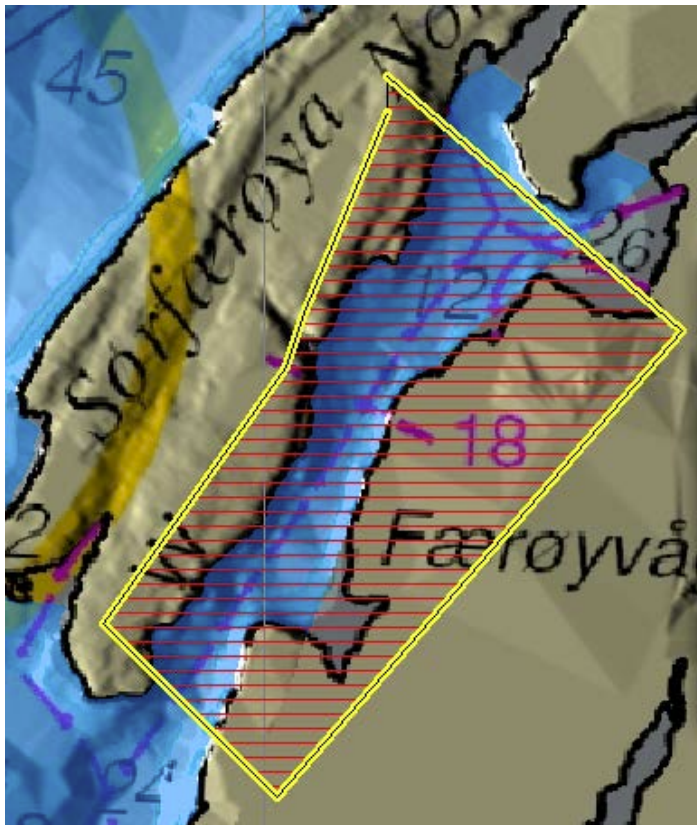
Vedleggsfigur 3.1. Beregnet vannvolum i det skraverte området ved sjøkart 0, tilsvarer rundt 1 million kubikkmeter med sjøvann.
