B-undersøkelse for lokalitet Seiskjæret

NS 9410:2016

Informasjon oppdragsgiver				
Rapport tittel	B-undersøkelse for «Seiskjæret»			
Rapport-nummer	B-M-16157	Lokalitetens navn	Seiskjæret	
Lokalitetsnummer	I søknadsprosess	Kartkoordinater (midtpunkt)	63°54.291'N/ 08°35.348'E	
Fylke	Nordland	Kommune	Herøy	
MTB-tillatelse	-	Driftsleder	Tor Hugo Hestnes	
Oppdragsgiver	LetSea AS v. Tor Hugo Hestnes			
Produksjonsstatus ved tidspunkt for B-undersøkelsen				
Fiskegruppe	-	Biomasse ved undersøkelse	-	
Utforet mengde	-			
Type undersøkelse				
Maks biomasse		Oppfølgende undersøkelse		
Brakklegging		Ny lokalitet	X	
Hovedresultater fra B-undersøkelsen				
Parametergruppe og indeks		Parametergruppe og tilstand		
Gr. II pH/Eh	0,14	Gr. II pH/Eh	1	
Gr. III Sensorikk	0,24	Gr. III Sensorisk	1	
Gr. II+III	0,16	Gr. II + III	1	
Dato feltarbeid	17.10.16	Dato rapport	24.10.16	
Lokalitetstilstand		1		
Ansvarlig feltarbeid	Odd Helge Tunheim	Signatur

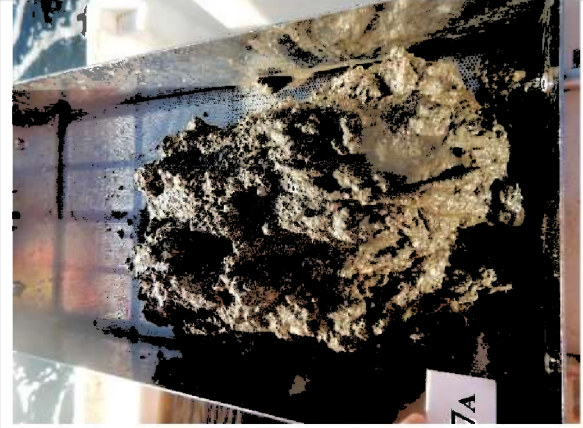
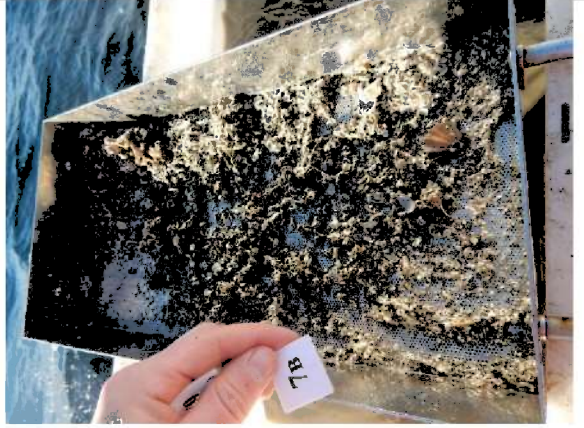
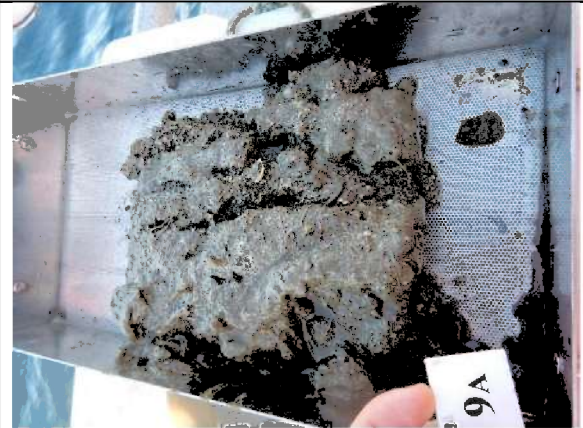
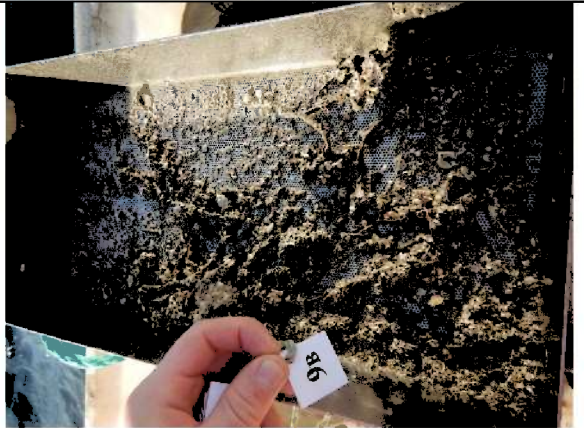
Bildene i tabellen under viser sediment og ferdig vasket prøve ved stasjonene.

Bilde merket 1A,2A,3A...osv = sediment

Bilde merket 1B, 2B, 3B...= ferdig vasket prøve

Bildene som bare viser #A representerer prøver som ikke lar seg vaske.
