## **Oversendelse av akvakultursøknad for offentlig utlysning og kommunal uttalelse - Akvakultur i flytende anlegg - Kobbvåglaks AS - 937875312 - arealendring og biomasseøkning ved lokalitet 31637 Melkøya i Herøy kommune**

## B-undersøkelse Melkøya juli 2016

## Strømundersøkelse på lokalitet Melkøya Ø Juli 2014

**Strømundersøkelse Melkøya**  
**September 2012**

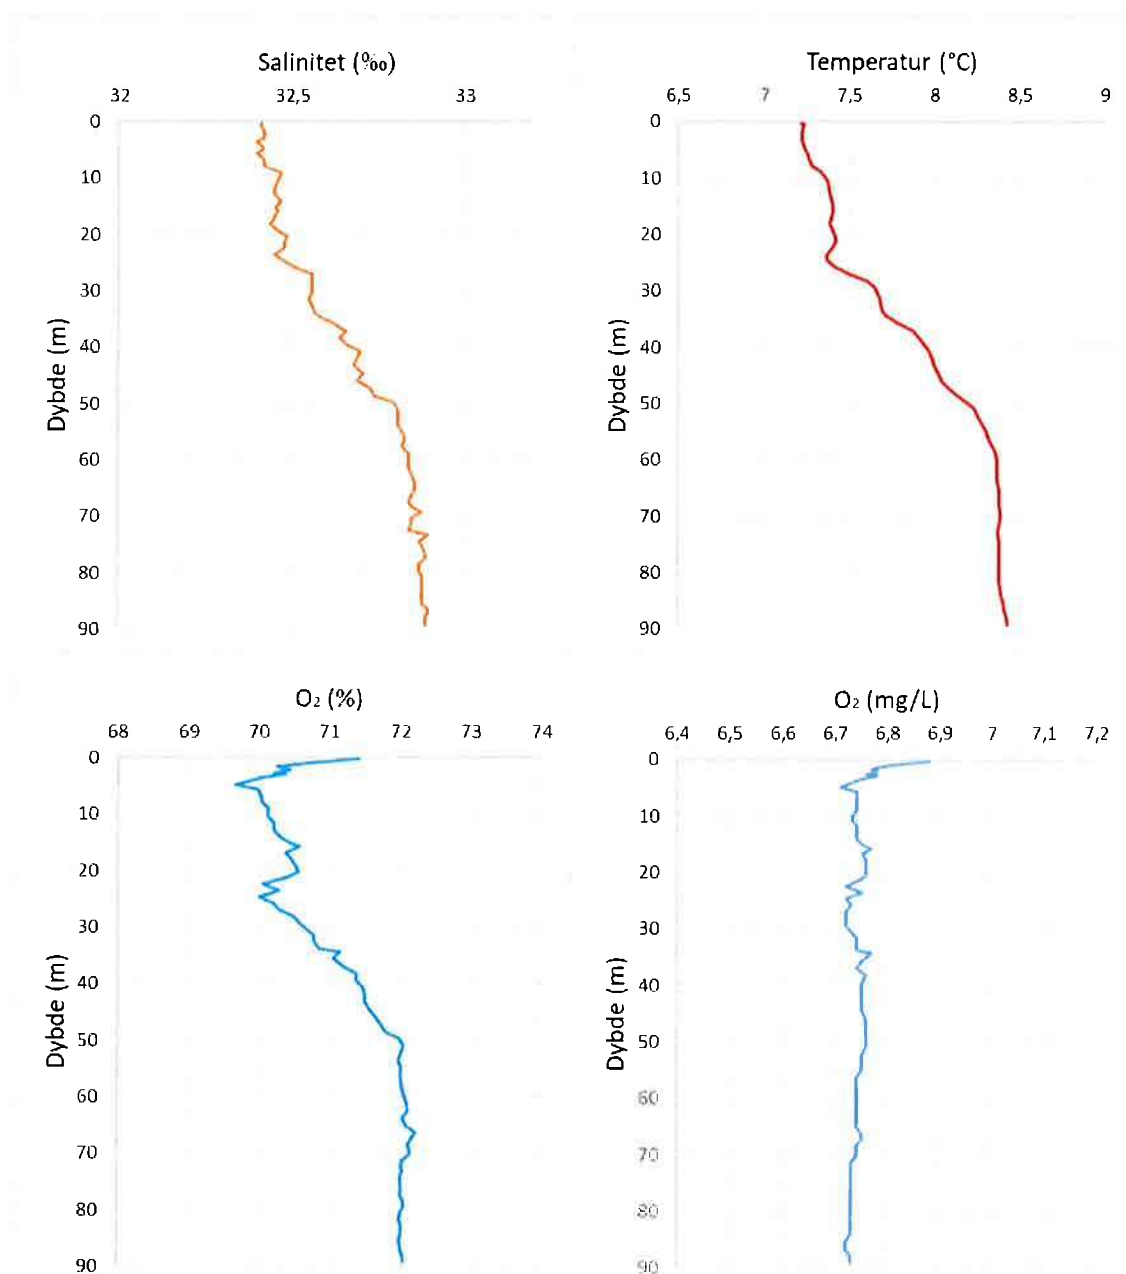
**Figur 3.2.1** Temperatur (°C), salinitet (‰), oksygeninnhold (mg/l) og oksygenmetning (%) fra overflaten og ned til bunnen på prøvepunktet.

Salinitet, temperatur og oksygeninnhold ble målt fra overflaten og til like over bunnen ved MEL-3 (figur 3.2.1). De hydrografiske målingene viste forholdsvis stabile vannmasser i vannsøylen. Salinitet, temperatur og oksygenmetning økte noe fra overflaten til bunn, mens oksygenmengden sank noe de første par meterne, før den holdt seg stabil mot bunnen. Både mengde og metning oksygen lå innenfor tilstandsklasse I (svært god) ved bunnen.

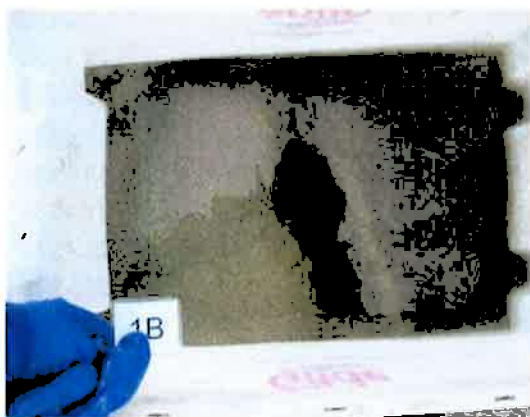
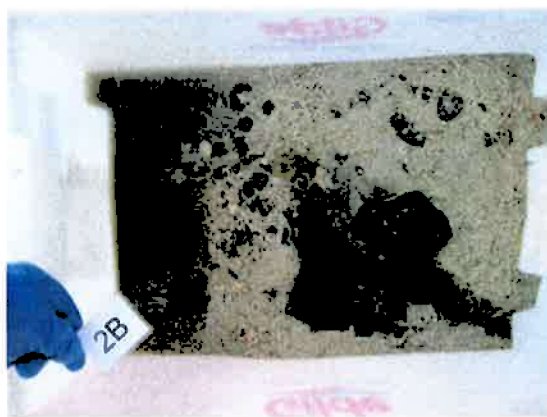
Figur V9.1 Sediment før vask. Lapp indikerer stasjonsnummer.

Det ble tatt bilder av sedimentet fra ett hugg per stasjon etter at grabben ble tømt i plastbaljen, men før vask (figur V9.1 – V9.3).

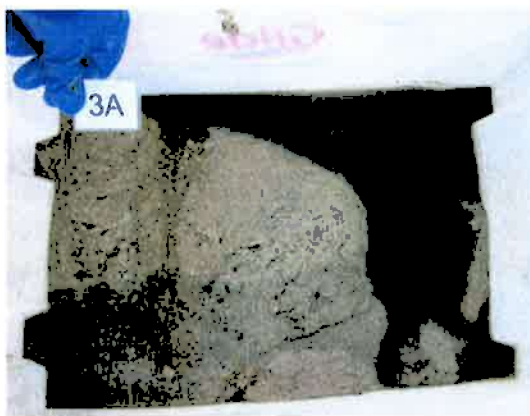
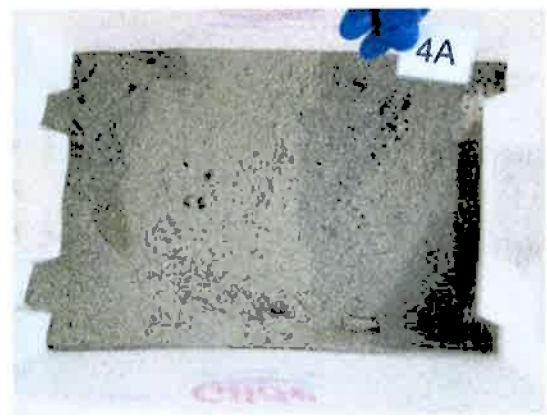
Figur V9.2 Sediment før vask. Lapp indikerer stasjonsnummer.

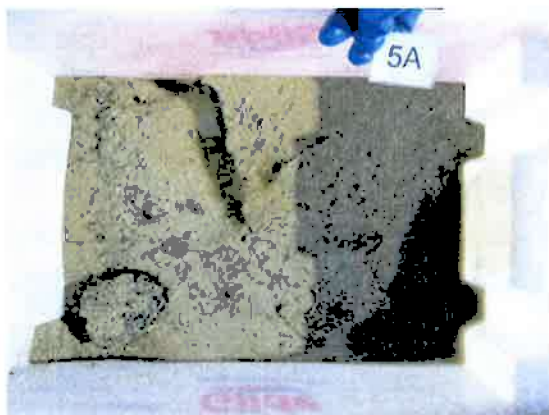
Figur V9.3 Sediment før vask. Lapp indikerer stasjonsnummer.

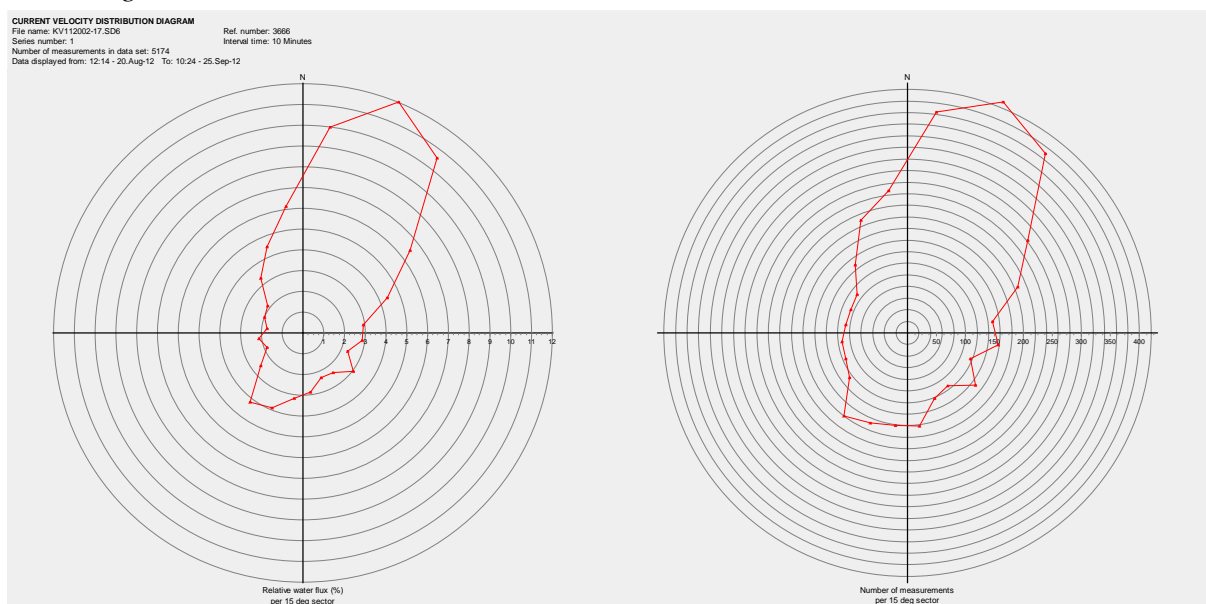
Tabell 12 Venstre rose: Relativ vannfluks i hver 15<sup>o</sup> sektor i løpet av hele måleperioden. Høyre rose viser antall målinger i hver 15<sup>o</sup> sektor i løpet av måleperioden uavhengig av vannmengde.

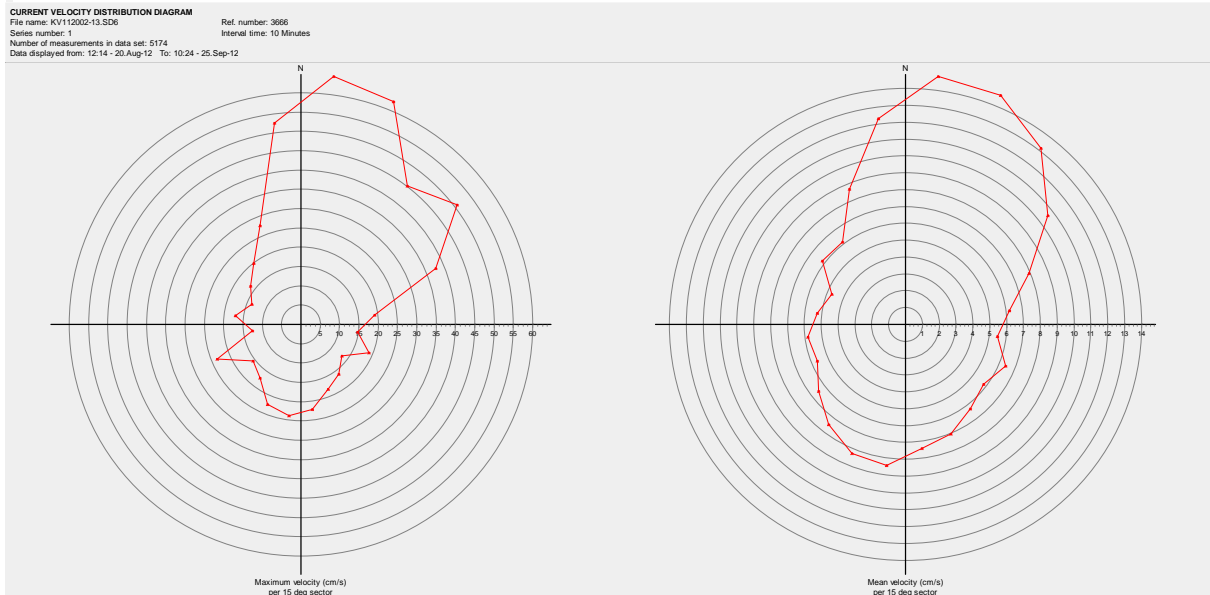
Tabell 21 Venstre rose: Den maksimale strømhastighet som er målt i hver 15<sup>o</sup> sektor i løpet av hele måleperioden. Høyre rose viser gjennomsnittsstrøm som er målt i hver 15<sup>o</sup> sektor i måleperioden.

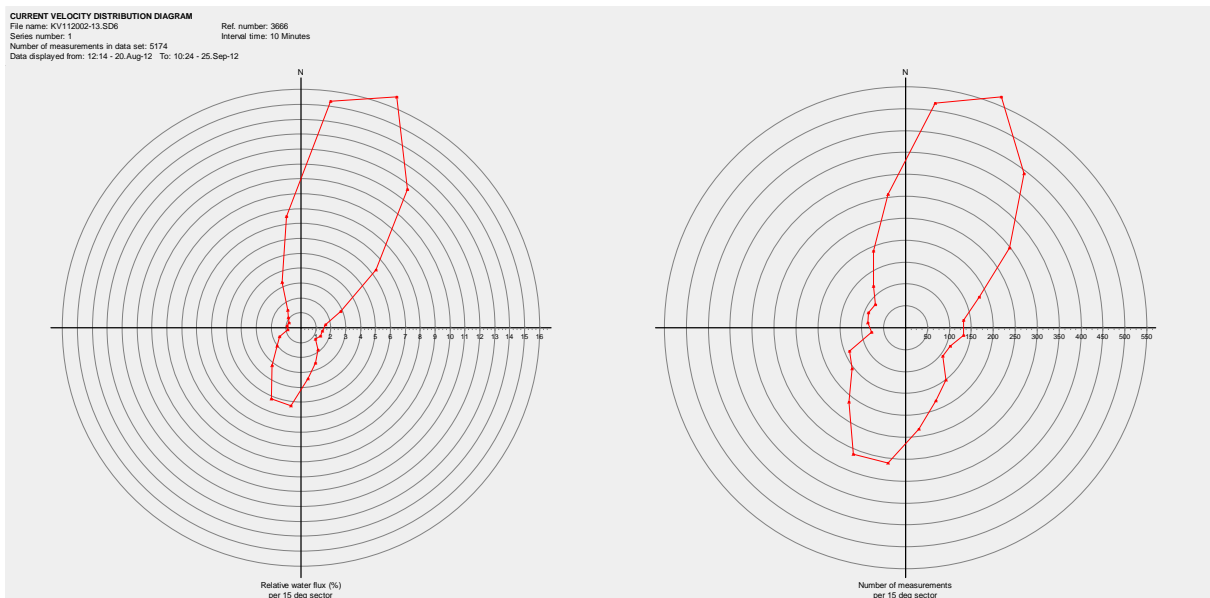
Tabell 22 Venstre rose: Relativ vannfluks i hver 15<sup>o</sup> sektor i løpet av hele måleperioden. Høyre rose viser antall målinger i hver 15<sup>o</sup> sektor i løpet av måleperioden uavhengig av vannmengde.

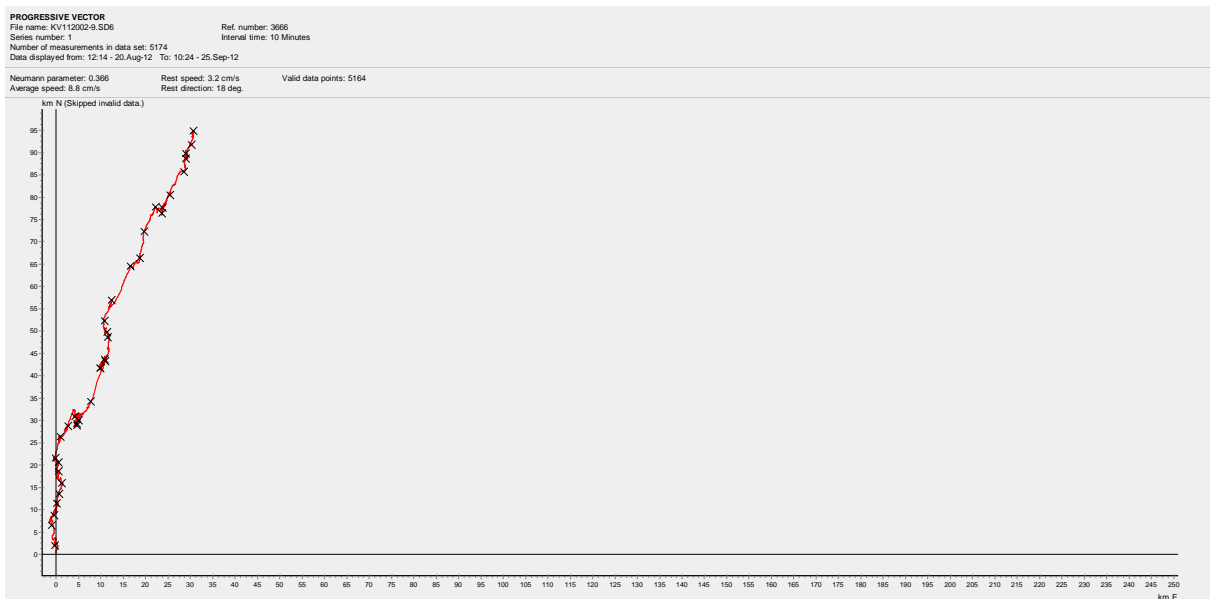
Tabell 29 Progressiv vektor: Viser hvilken vei en tenkt partikkel vil drive av sted over tid for hele perioden
