B-undersøkelse for lokalitet Langøya

NS 9410:2016

Tilstand	1
Feltarbeid	25.06.2020
Oppdragsgiver	Seløy Sjøfarm AS

På oppdrag fra Seløy Sjøfarm AS har Åkerblå AS utført en B-undersøkelse i forbindelse med en forundersøkelse. Dette for å kunne kartlegge referansetilstanden under det tiltenkte anlegget, Langøya, før en eventuell etablering.

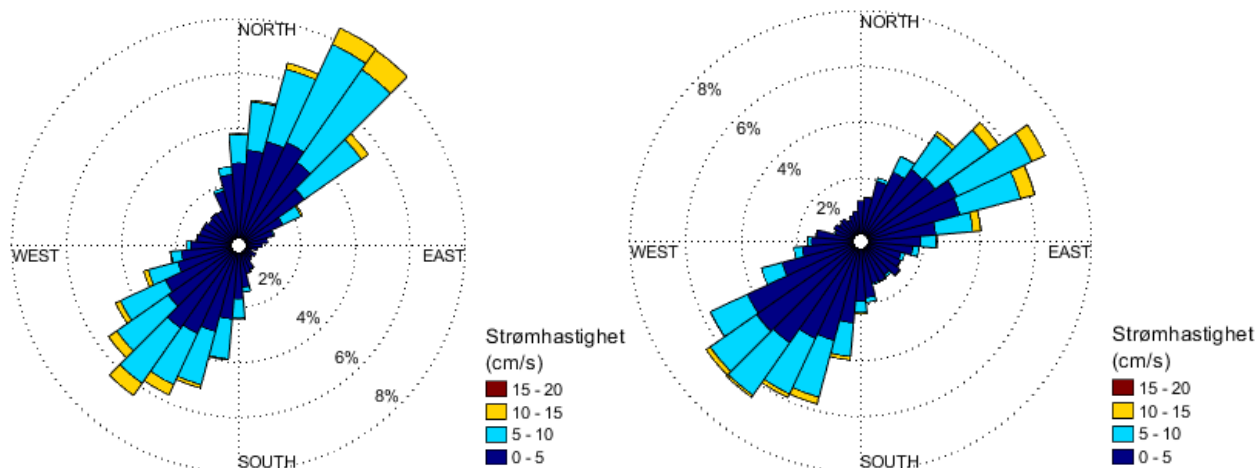
Strømrosene i figur 2.1.4 er basert på strømmålinger gjennomført fra 24.04.2020-12.06.2020. To strømmålere ble satt ut på lokaliteten, en i den vestlige delen av anlegget og en i den østlige (Figur

2.1.4) Kunden ønsket målinger over 3 måneders periode så strømmålingene er enda ikke ferdige og derfor foreligger heller ikke en rapport på det nåværende tidspunkt. Likevel har dataene blitt kvalitetssikret i likhet med data brukt i en strømrappport. Eventuelt kan en revidert versjon av denne rapporten sendes ut etter at strømrappporten er publisert.

Figur 2.1.4. Strømforhold ved spredningsdyp i to posisjoner. Strømroser viser relativ vannfluks som angir hvor stor prosent av vannmassene (mengde) som fordeler seg i de ulike himmelretningene. Diagrammet til venstre er basert på målinger i det vestlige delen av anlegget og diagrammet til høyre representerer målinger gjort i den østlige delen av anlegget. Hastigheter av vannføringen er også fargekodet i respektive strømroser. Målingene for den vestlige delen er utført på 57,5 meters dyp, mens den østlige delen er 60 meters dyp. Kartdatum WGS84 (Åkerblå, *upublisert*).

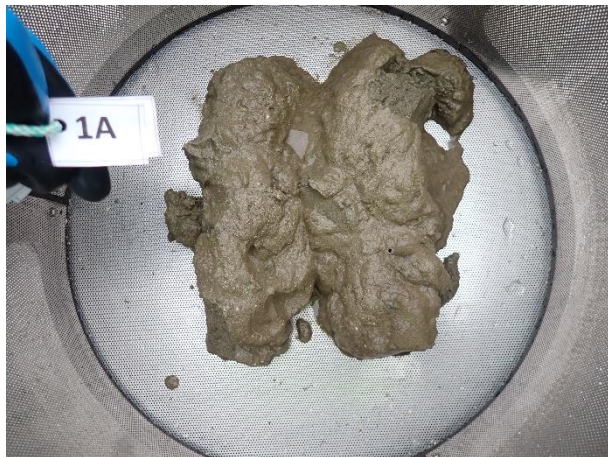
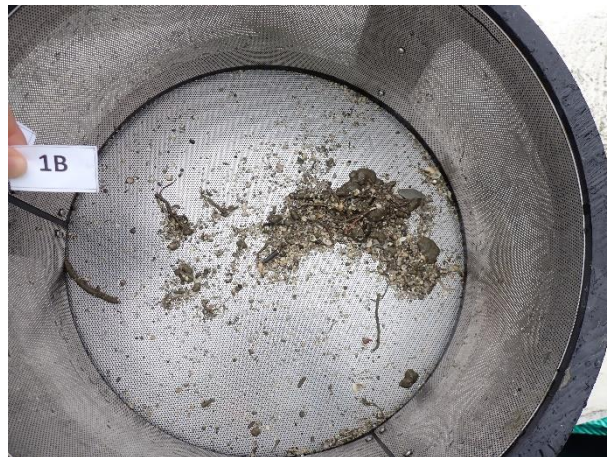
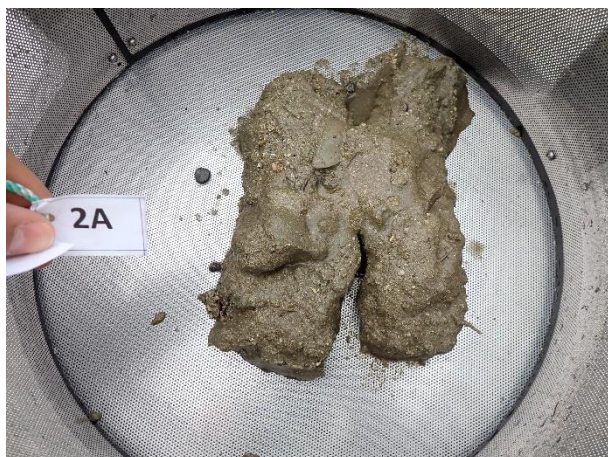
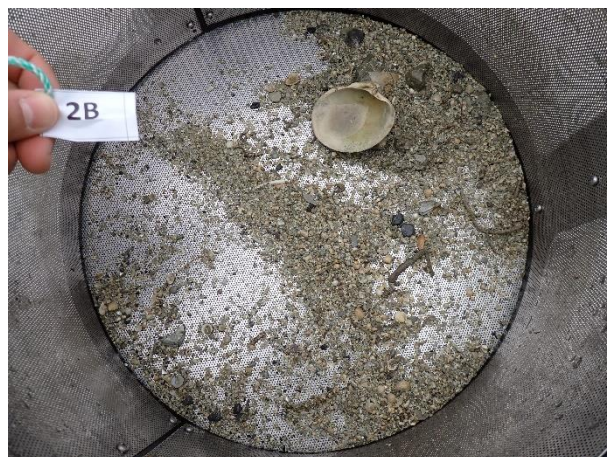
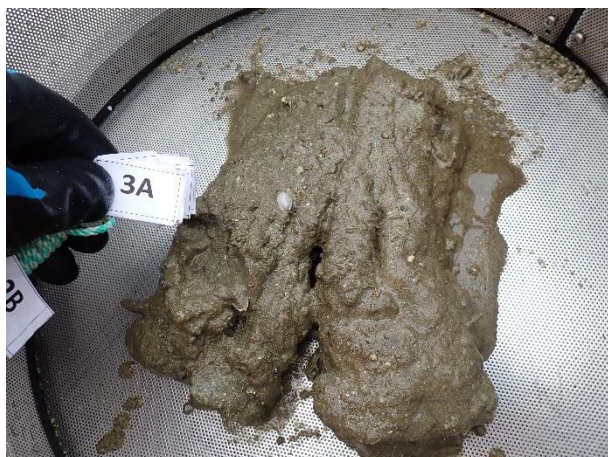
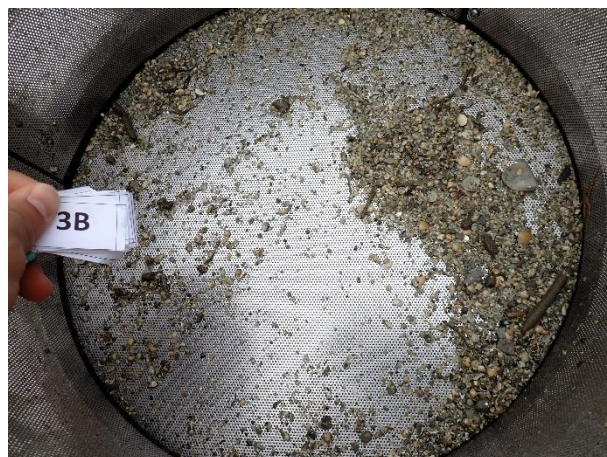
Bilder nedenfor viser sedimentprøver før (A) og etter vask gjennom sil (B) ved respektive stasjoner (St.1-St.13).

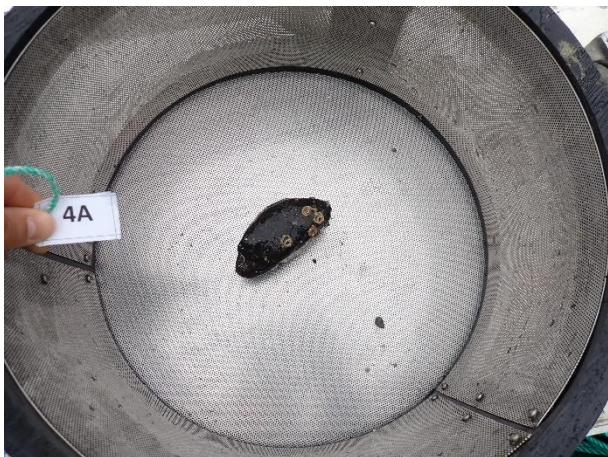
Kjemiske målinger: Det ble gjennomført kjemiske målinger ved 12 stasjoner. Det var ikke mulig å gjennomføre denne prosedyren ved stasjon 4 grunnet for lite materiale. Samtlige muliggjorte målinger var innenfor tilstand 1, med naturlige verdier for surhetsgrad og redokspotensial. Surhetsgraden og redokspotensialet varierte fra henholdsvis 7,59-7,93 og 202-486 mV. Én stasjon (stasjon 4) ble definert til hardbunn og ble vurdert til tilstand 1 i henhold til NS9410:2016. De kjemiske målingene fikk samlet tilstand 1.

Ingen bilde etter vask grunnet lite innhold.
