Oppdragsnr.: **52103177** Dokumentnr.: **52103177-RIG-01**

## ► Stensvold - Herøy, geoteknisk vurdering av områdestabilitet

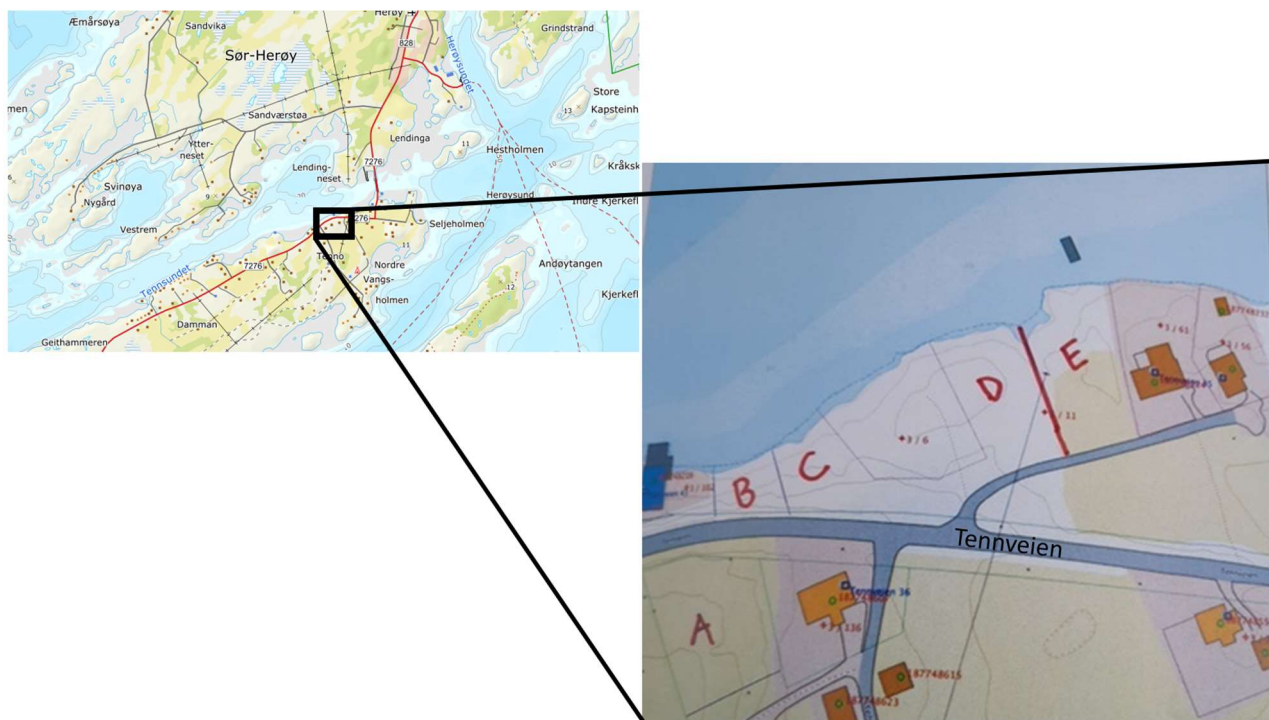
Figur 1: Oversiktskart, tomter (A-E) for planlagt bebyggelse.

På Stensvold i Herøy kommune er det fremmet et planforslag for omregulering for å legge til rette for utleiehytter, småbåthavn, samt etablering av bolig og utleieenheter. Plasseringen av de fem tomtenes som skal omreguleres er vist på Figur 1.
