Nordland
FYLKESKOMMUNE

TRAFIKKTEKNISK VURDERING

ØKSNINGAN BRU

Dokumenttype Rapport
Versjon 1
Dato 21.12.2021
Utført av Oda Berg Aspevold
Beskrivelse Trafikkteknisk vurdering som grunnlag for søknad om skyttelsignalanlegg ihht.
Statens vegvesens håndbok N303 Trafikksignalanlegg

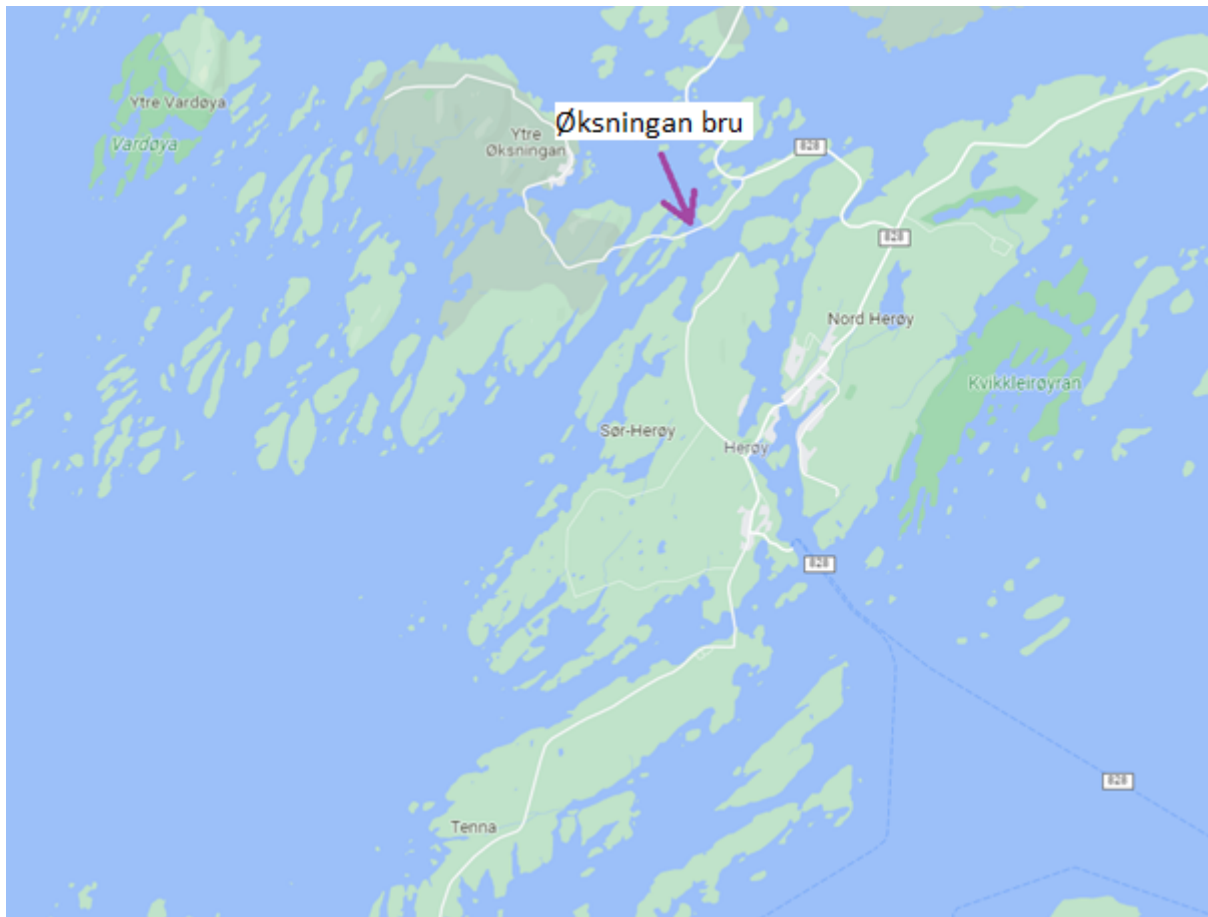
Figur 2: Øksningan bru

Det er få politirapporterte personskadeulykker i området. På dagens bru er det ingen politiregistrerte ulykker. I nærheten av bruen er det registrert to ulykker, en i 1993 og en i 2005, se tabell 1. På figur 2 vises ulykkene med grønn prikk.

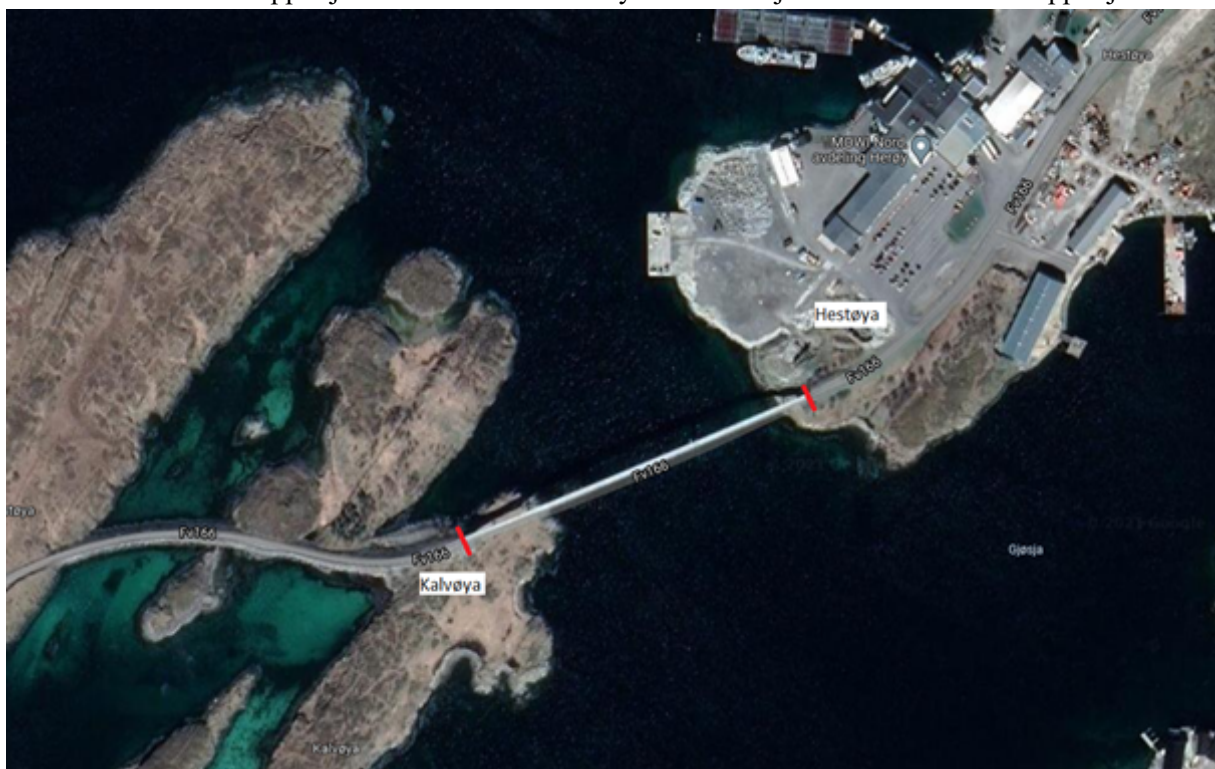
På tegningen nedenfor plasseres det stopplinj, markert med rødt, på veg fra Hestøya og fra Kalvøya (se figur 4). På Kalvøya-siden er det i dag et kort strekke med to-felts veg, hvor det vil være plass til tre små biler som venter ved rødt lys. Endelige verdier for omløpstid vil bli beregnet av leverandør. Avstanden mellom stopplinjene er 300 meter. Hestøya har en avkjørsel 100 meter fra stopplinj.

Figur 4: Stopplinj markert med rødt

Det konkluderes her med at vinterdrift med snøbrøyting, snø- og isrydding, sandstrøing og salting vil gi tilstrekkelig veggrep. Kortest mulig skyttelstrekning er anbefalt og foreslått slik som beskrevet i kapittel 3.1.

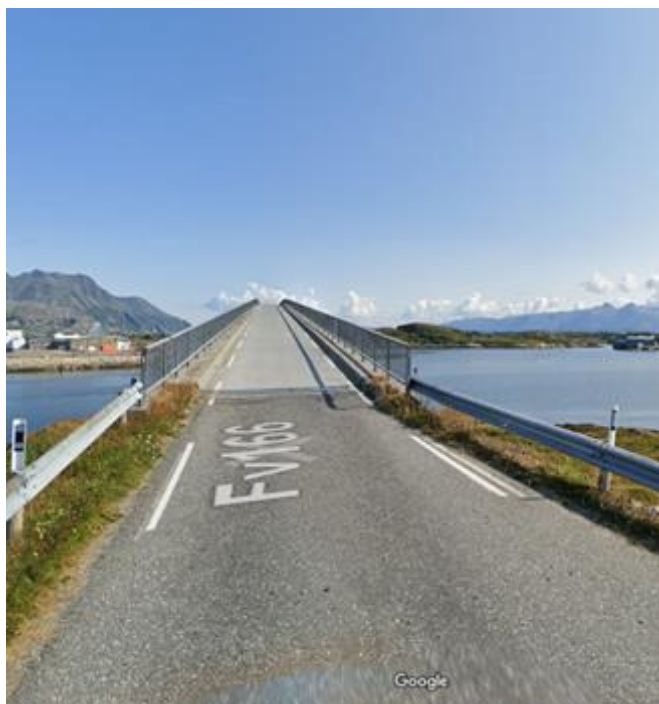
Figur 3: Innkjøring mot Øksningan bru fra Kalvøya i retning Hestøya (Google maps 2019).

På midten av brua befinner det seg et høybrekk som resulterer i at kjøretøy som står og venter ved stopplinja ikke vil kunne se et motgående kjøretøy som befinner seg i andre enden av brua. Dermed er det dårlig sikt ved innkjørsel til bruen. Figur 3, 4, 5 og 6 illustrerer at det er dårlig sikt inn mot og på midten av brua.

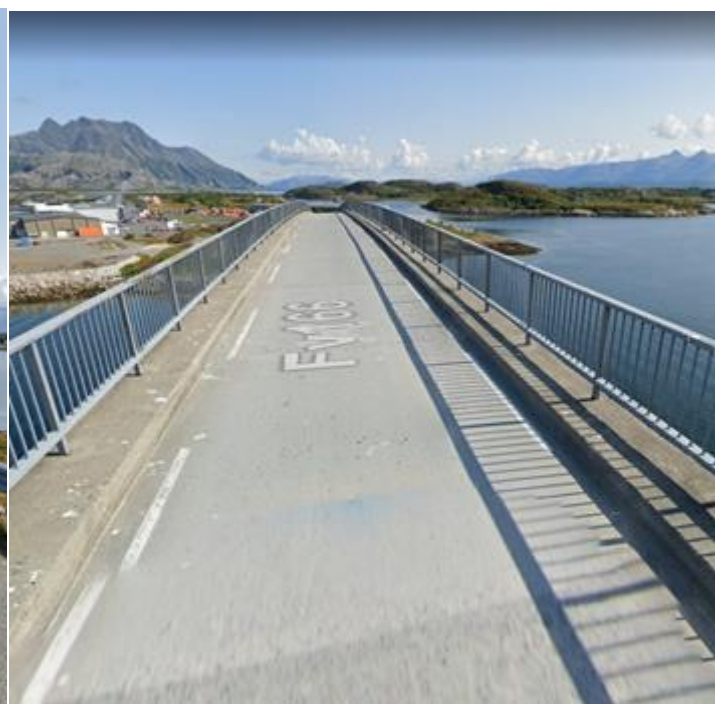
Figur 4: Sikt på midten av Øksningan bru fra Kalvøya i retning Hestøya (Google maps 2019).

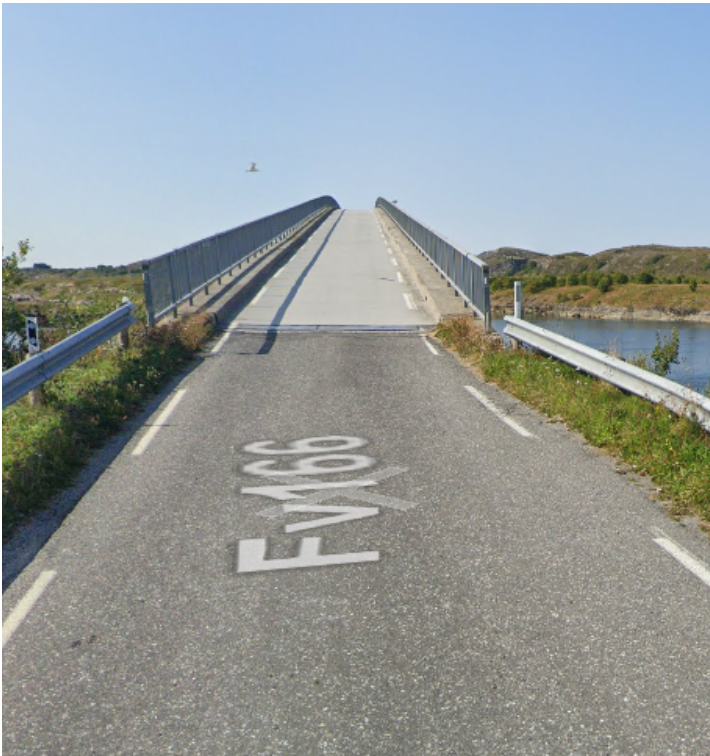
Figur 5: Innkjøring mot Øksningan bru fra Hestøya i retning Kalvøya (Google maps 2019).

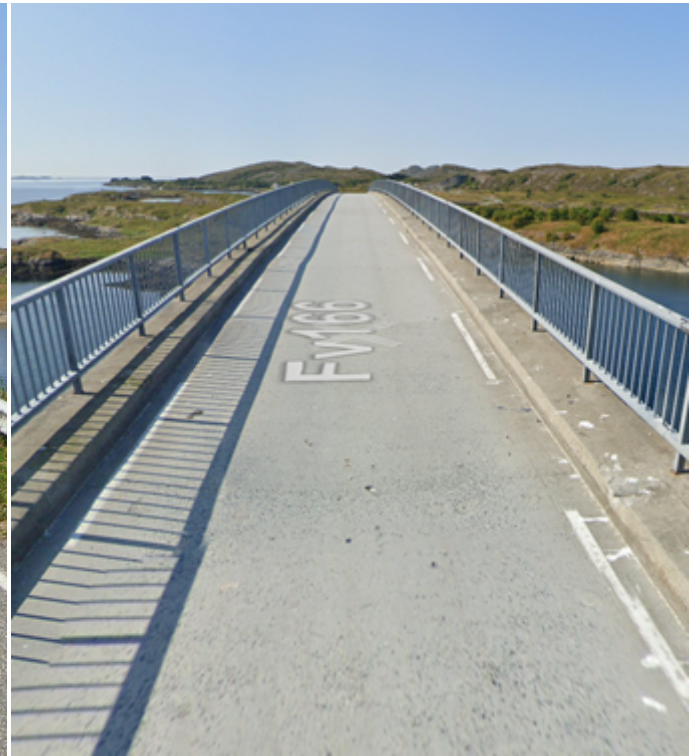
Figur 6: Sikt på midten av Øksningan bru fra Hestøya i retning Kalvøya (Google maps 2019).

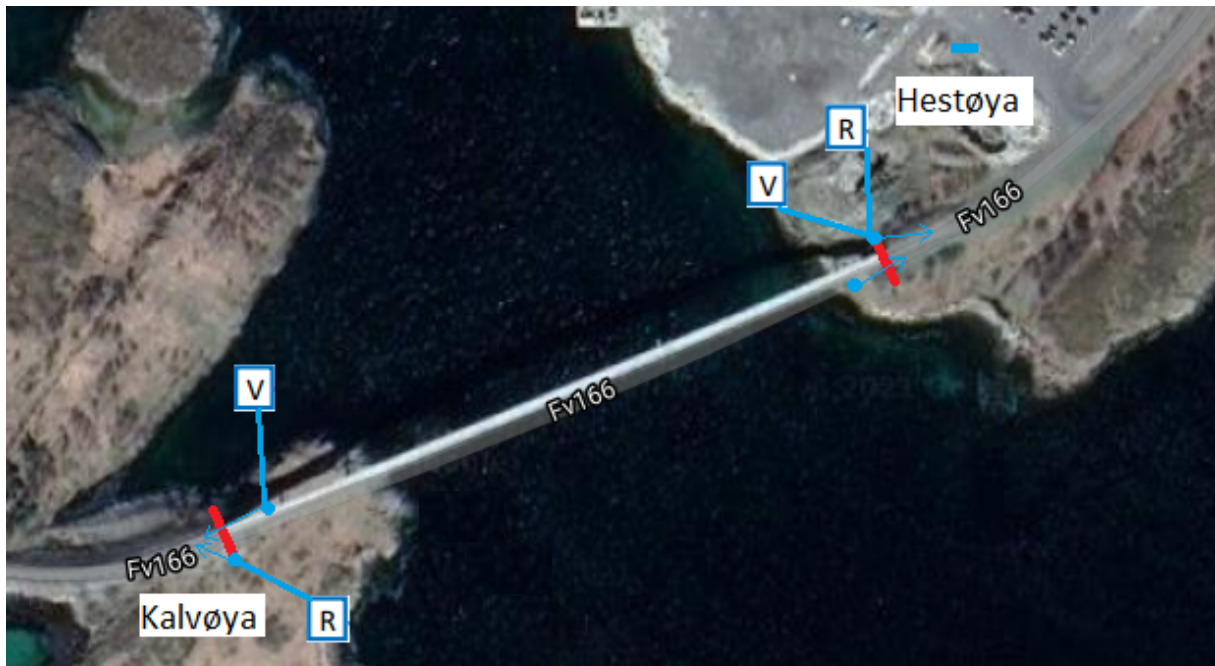
Stopplinjen er markert med —

To signalhoder i hver retning. Primær- og sekundærsignal markert med → . Signalstolpene plasseres i rundkummer markert med ●

Det er foreslått radar markert med [R] for trafikk som kommer inn mot brua.

Det er foreslått video markert med [V] for trafikk som kommer over brua og som forlenger tømmeperioden til kjøretøy er ute av videosonen. Videosonene vil være de siste ca 100m av brua.

Styreskap plasseres slik at det er mulig å stoppe med en servicebil og samtidig ha oversikt over brua. Foreløpig forslag er markert [] .

Det må være føringsveger mellom alle kummer og styreskap. Det må være kabel over brua.

Figur 7: Forslag til utstyrsplassing Øksningan bru

Det skal plasseres signallhode med primærsignal i forlengelsen av stopplinjene i begge retninger. Sekundærsignalet plasseres på motsatt side innenfor definerte synsvinkler.

Det anbefales at det er ett felles styreskap for hele skyttelsignalanlegget. Det er krav at de to delene av skyttelsignalreguleringen ikke skal fungere uavhengig av hverandre. For å sikre dette bør det være ett styreskap.

- Radarer for å detektere og forlenge grønttider for trafikk inn mot bruen fra begge sider.
- Video (termokamera) for å forlenge tømme tid for trafikk over bruen. Video kan detektere både saktegående kjøretøy og syklister i vegbanen.

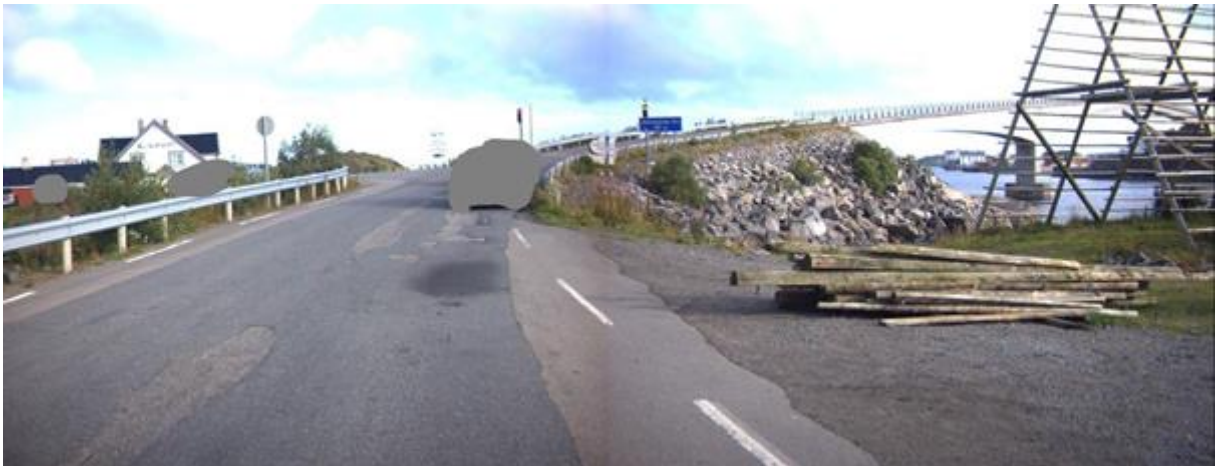
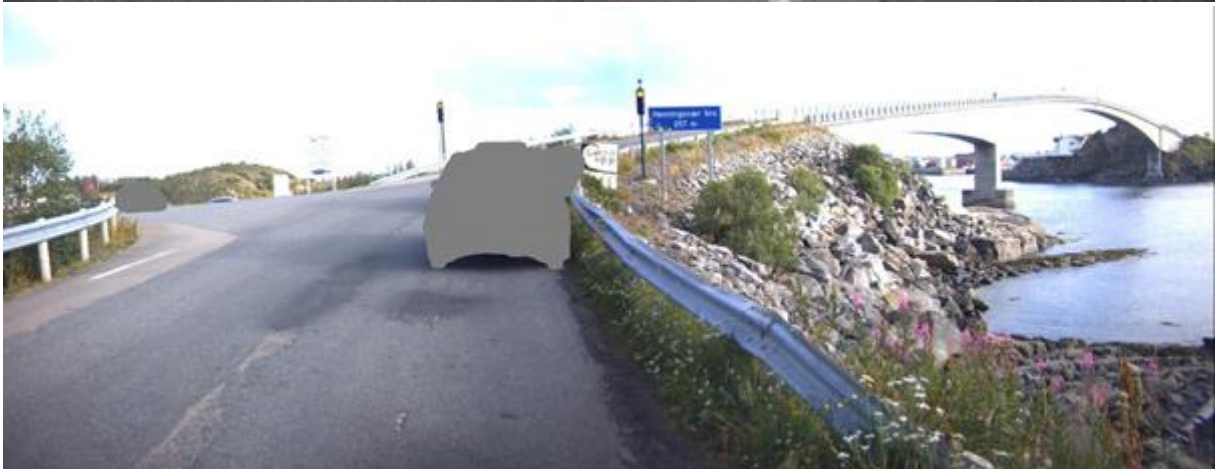
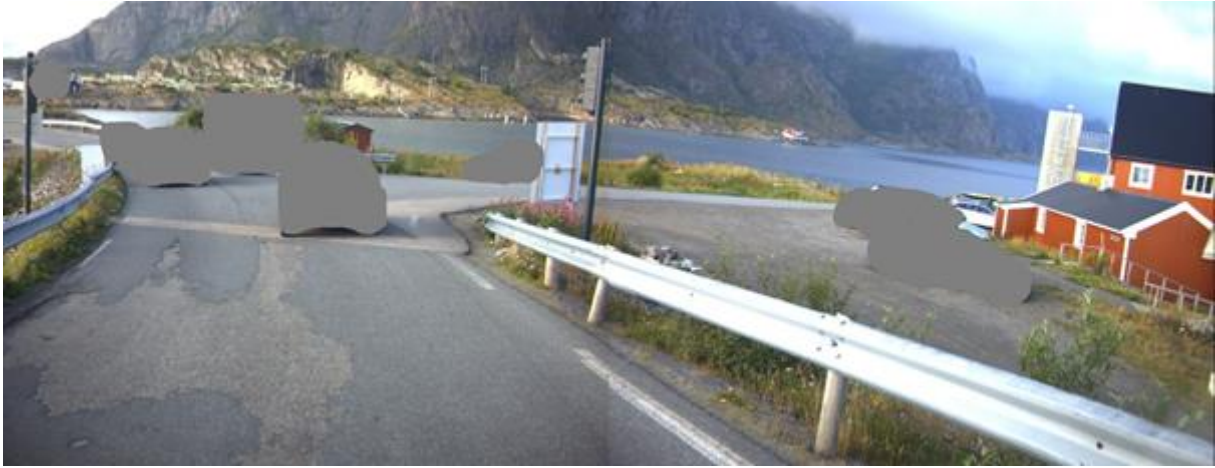
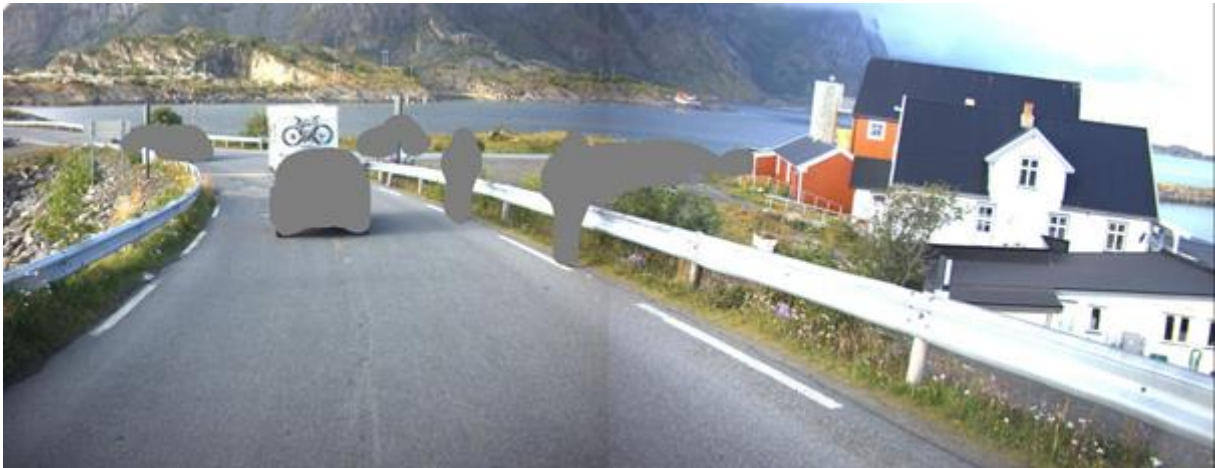
Figur 8: Eksempel fra Henningsvær bru hvor avkjørsel er nærme lyssignal.
