B-undersøkelse for lokalitet Abelholman

NS 9410:2016

Tilstand	1
Feltarbeid	26.05.21
Oppdragsgiver	Kobbvåglaks AS

Åkerblå AS har på oppdrag fra Kobbvågslaks AS utført en B-undersøkelse på lokalitet Abelholman. Undersøkelsen er utført i forbindelse med 0-prøve på lokaliteten.

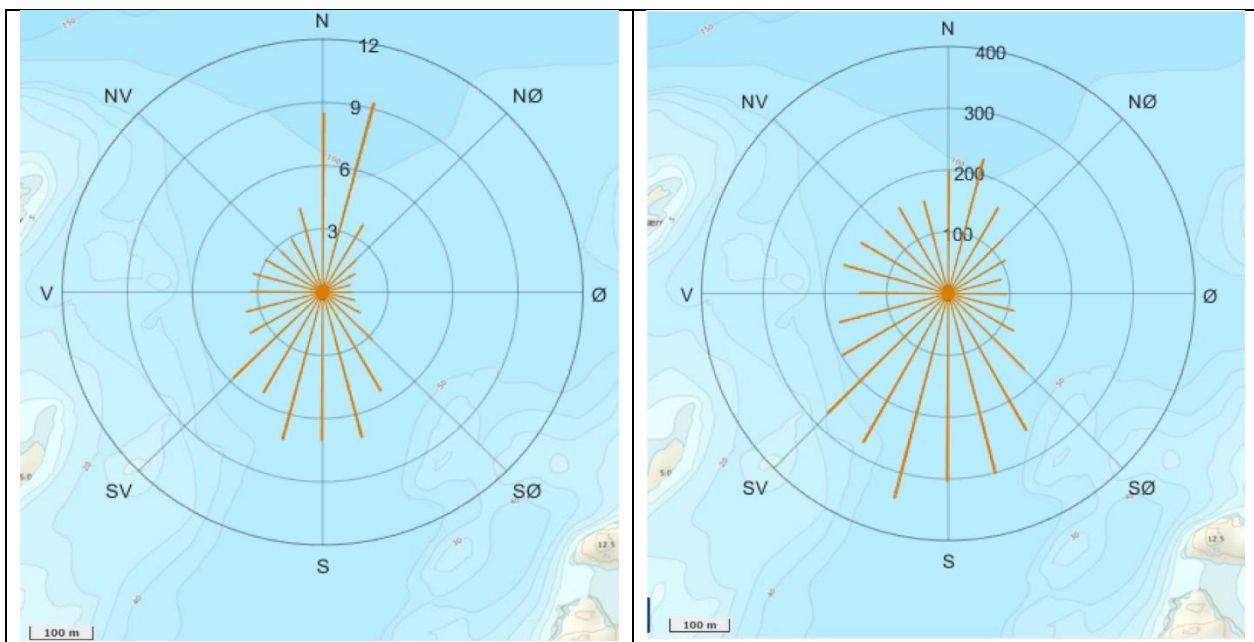
Figur 2.1.3. Strømforhold. Fordelingsdiagrammet til venstre angir antallet målepunkter (frekvens) i ulike himmelretninger. Figur til høyre viser relativ vannfluks som angir hvor stor prosent av vannmassene (mengde) som fordeler seg i de ulike himmelretningene. Målingene er utført på 52 meters dyp. Kartdatum WGS84 (Åkerblå, 2021).

På grunn av omkringliggende topografi er området relativt eksponert for vind fra nord-øst, sør-sørøst og vest. Bunntopografi i anleggssonen er ca. 84 – 90m dyp. Hovedstrømretning for spredningsstrømmen er mot sør med en returstrøm mot nord (Åkerblå, 2021, figur 2.1.3).

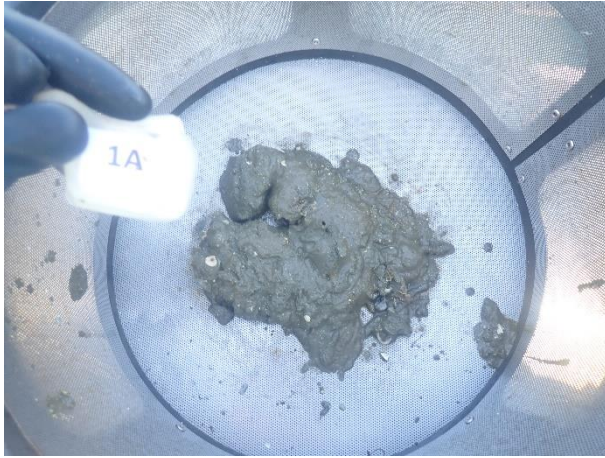
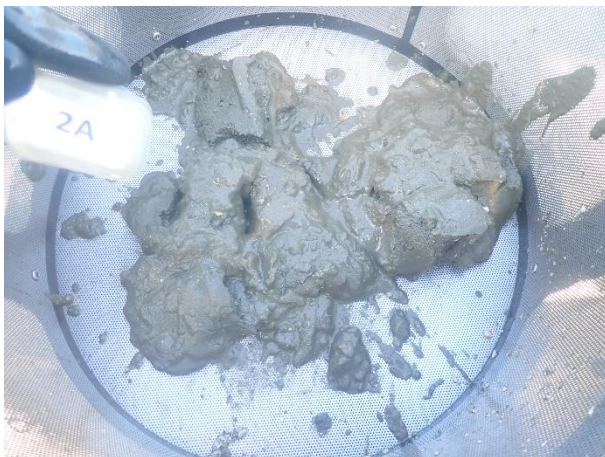
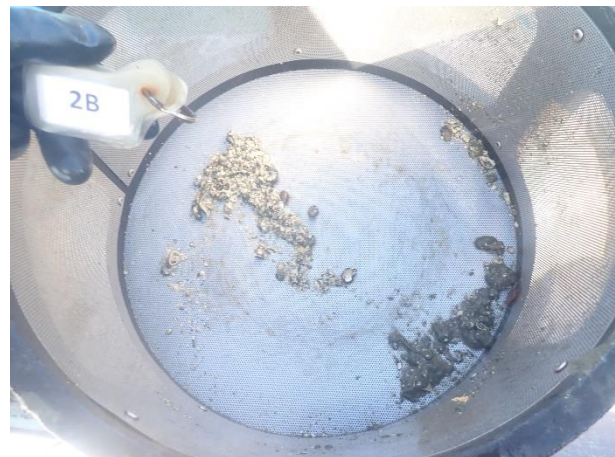
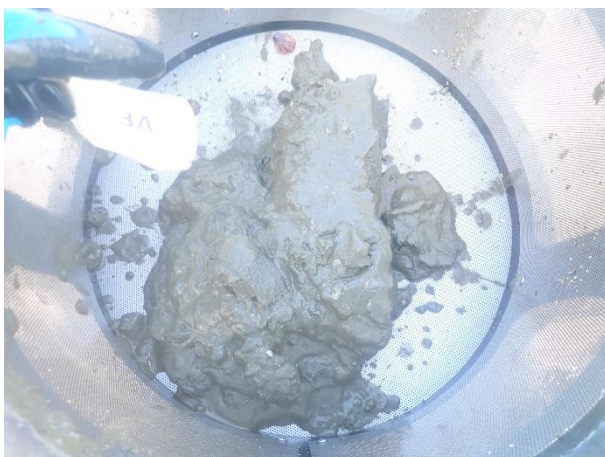
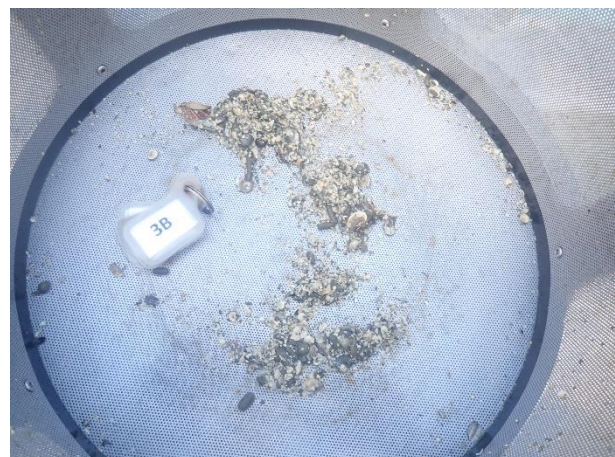
Bilder nedenfor viser sediment (A) og ferdig vasket prøve (B) ved stasjonene.
