Forundersøkelse
for
36017 Sørværet

Forundersøkelse for Sørværet			
Rapportnummer	103158-01-001		
Rapportdato	09.09.2021		
	Type	Dato	Leverandør
Grunnlag	B-undersøkelse	01.06.2021	Åkerblå AS
	C-undersøkelse	03.06.2021	Åkerblå AS
	Strømmålinger:	03-04/2016	Aqua Kompetanse AS
		04-05/2021	Åkerblå AS
	CTDO-undersøkelse:	03.06.2021	Åkerblå AS
Bunnkartlegging:		Sinkaberg-Hansen AS	
<i>Revisjonsnummer</i>	<i>Revisjonsbeskrivelse</i>		
Lokalitet			
Lokalitet	Sørværet		
	Herøy Kommune, Nordland Fylke		
Lokalitetsnummer	36017		
Oppdragsgiver			
Selskap	Sinkaberg-Hansen AS		
Kontaktperson	Irene Riise		
Oppdragsansvarlig			
Selskap	Åkerblå AS		
	Nordfrøyveien 413 7260 SiSørværeta	Organisasjonsnummer 916 763 816	
Forfatter (-e)	Knut Halvor R Bjørnebye (+47) 45109245 Knut.bjornebye@akerbla.no

Åkerblå AS har utført en forundersøkelse i forbindelse med søknad om økt MTB ved lokaliteten Sørværet.

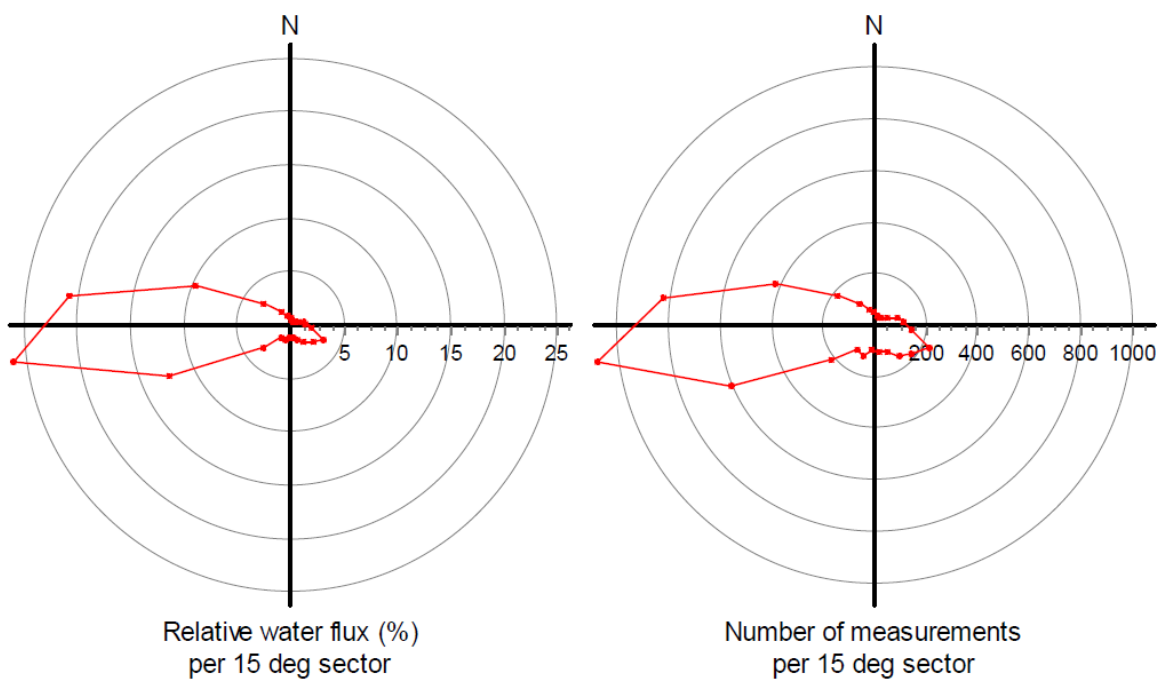
Figur 3.2.3. Relativ vannfluks og antall målinger (15m; Aqua kompetanse, 2016)

I denne måleserien er gjennomsnittlig vannstrøm 5.7 og 4.8 cm/sek på henholdsvis 5 og 15 meters dyp, mens maksimal strømhastighet er på 27.8 og 24.0 cm/sek for 5 og 15 meters dyp. Det er registrert 0.2% vannstrømhastigheter lavere enn 1 cm/sek i overflaten, og 0.3% for dimensjoneringsstrømmen.

Vannutskiftning er i hovedsak rettet mot vest-sørvest (255-270) ° i begge dyp, på 15 meters dyp sees en liten returstrøm i retning øst-sørøstlig (90-105) °. Neumannsparameter er på 0.665 og 0.641 på henholdsvis 5 og 15 meters dyp, og viser en ensrettet strøm.

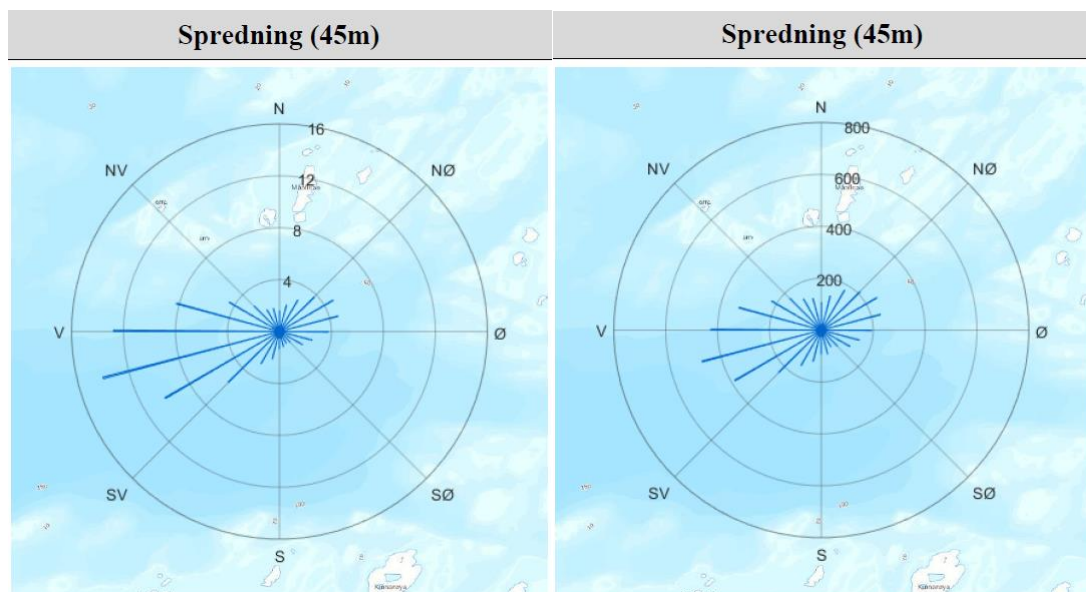
Figur 3.2.4. Relativ vannfluks (venstre) og antall målinger (høyre) på spredningsdyp (Åkerblå, 2021)

Maksimal strømhastighet var 25.7cm/s mot V på spredningsdyp (45m) og 15.3cm/s mot V på bunndyp (77m). Maksstrømmen er langs hovedstrømretning og er vurdert som sterk på spredningsdyp (45m) og middels sterk på bunndyp (77m). Maksimalmålingen er bare én måling og gir ikke en indikasjon av om strømmen er sterk eller svak i området.

Signifikant maksimal strømhastighet er gjennomsnittet av den høyeste tredjedelen av målingene og gir en indikasjon av styrken på strømmen i området. Denne var 10.4cm/s på spredningsdyp (45m) og 6.6cm/s på bunndyp (77m). Signifikant maksimal strømhastighet er vurdert som middels sterk på begge dyp.

Neumann-parameteren er vurdert som middels stabil på spredningsdyp (45m) og stabil på bunndyp (77m). Strømretninger og vannutskiftning stemmer med områdets bunntopografi. Vannutskiftningen er vurdert som god fordi vannet beveger seg bort fra startpunktet og ikke bare flyter fram og tilbake.

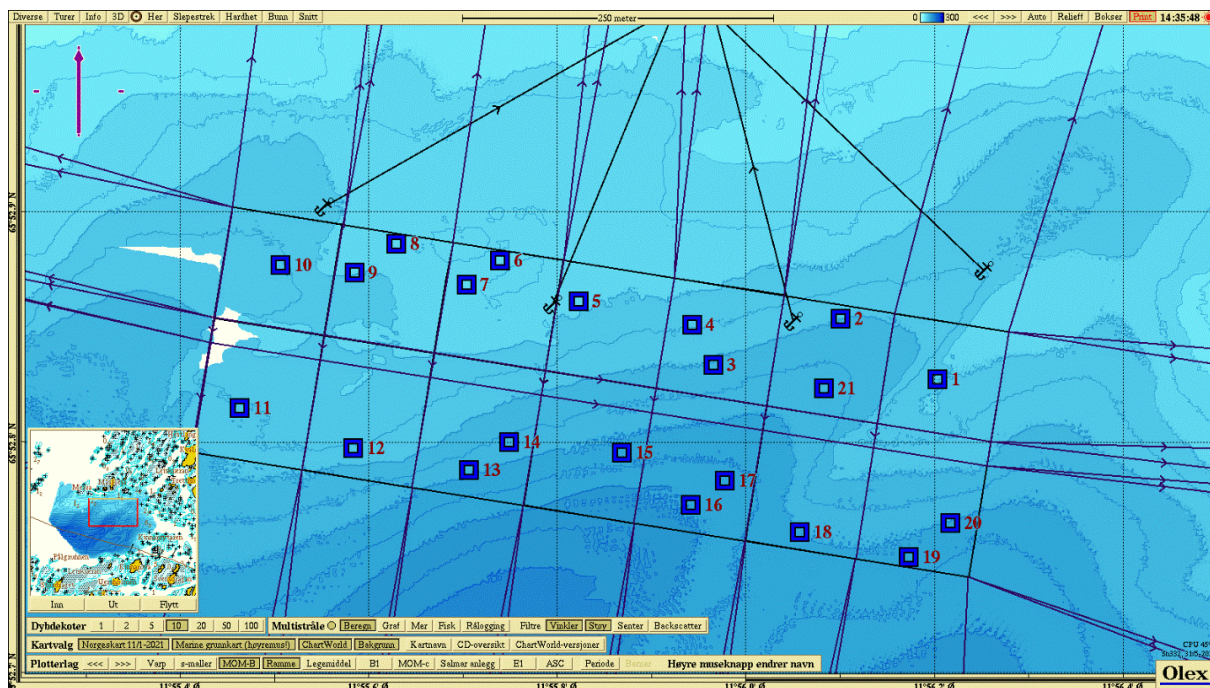
Figur 3.3.1 Batymetrisk kart med anleggsplassering (ramme) og prøvestasjoner for B-undersøkelse med tilstandsklasse (blå firkant; Tilstand 1, grønn firkant; Tilstand 2, gul firkant; Tilstand 3, rød firkant; Tilstand 4). Kartet har nordlig orientering. Kartdatum WGS84.

Det har blitt utført syv B-undersøkelser for å overvåke tilstanden i anleggssonen i løpet av tiden det har vært produksjon ved lokaliteten (Tabell 3.3.1). Siste B-undersøkelse ble gjennomført under brakkelegging i forbindelse med forundersøkelsen, samt oppfølging av lokaliteten etter tilstand 2 under maks belastning (Figur 3.3.1; Tabell 3.3.2). Resultatene viser få tegn til organisk belastning ved noen av prøvestasjonene (Figur 3.3.2). Det ble registrert noen få sensoriske tegn til belastning i form av noe lukt (n=1), mykt sediment (n=7) og sverting (n=1). De kjemiske verdiene ble registrert som svært gode ved samtlige prøvestasjoner (Åkerblå, 2021).

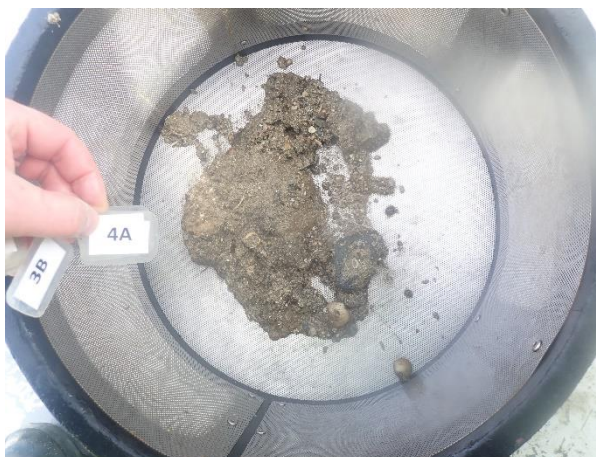
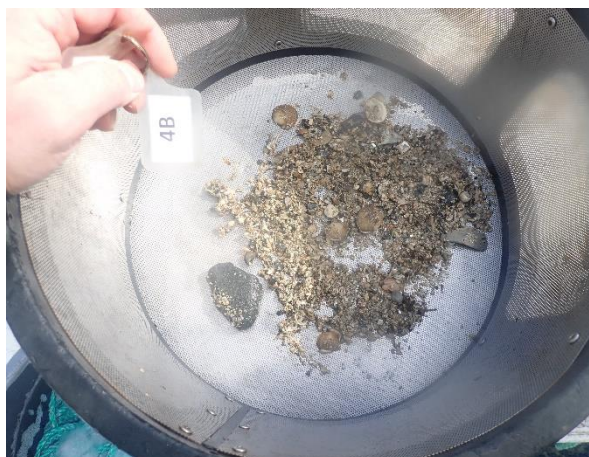
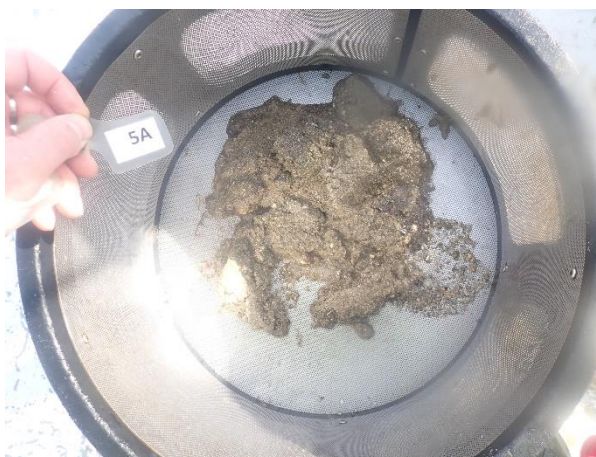
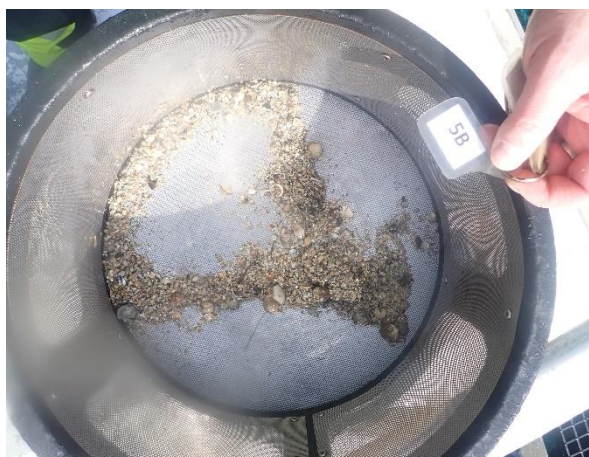
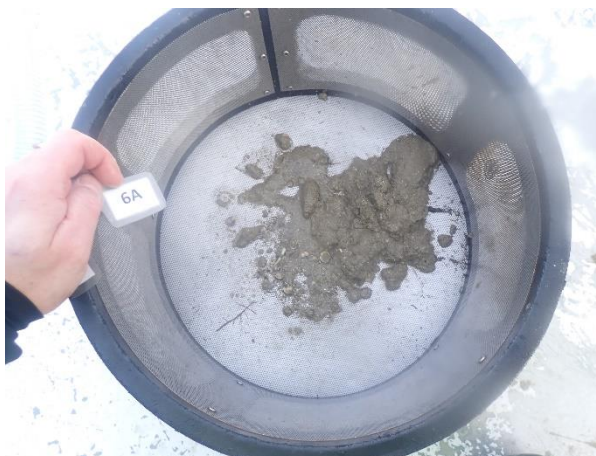
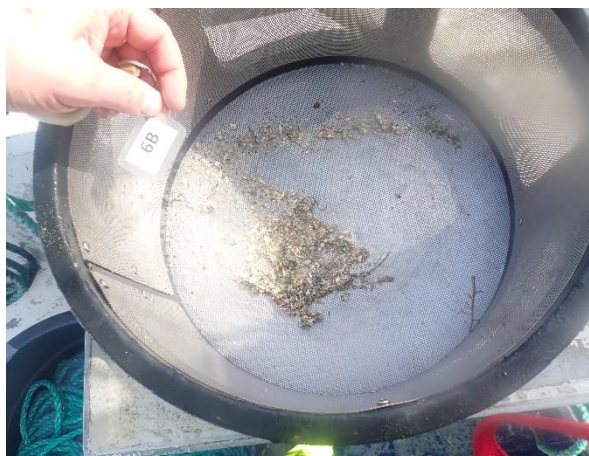
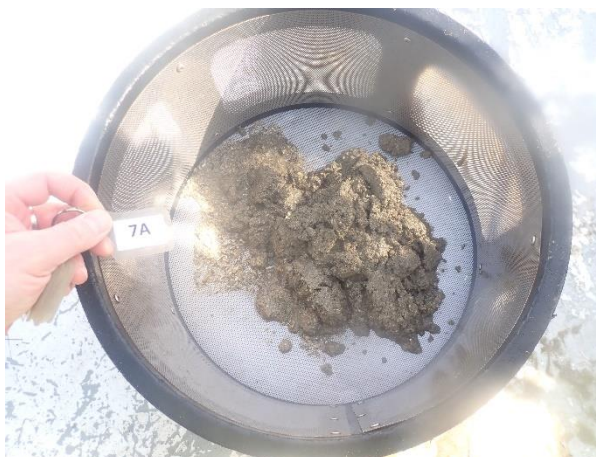
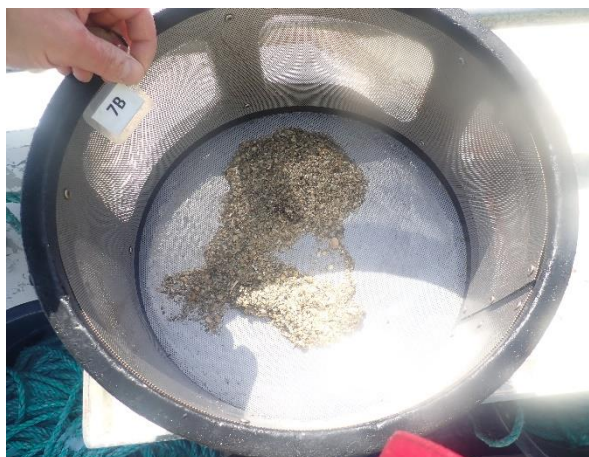
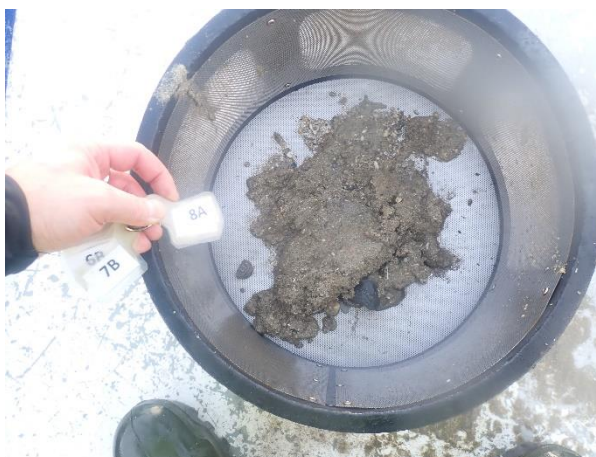
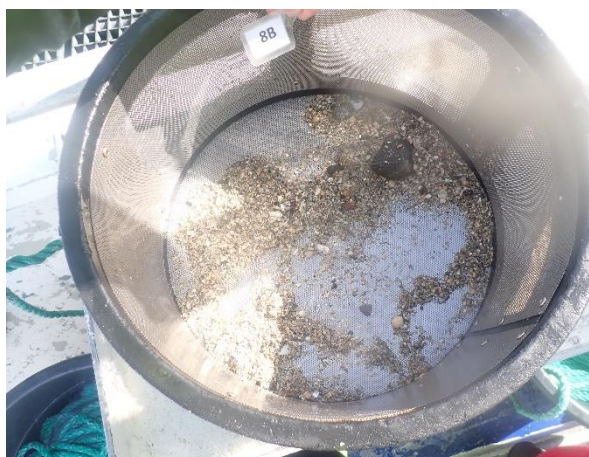
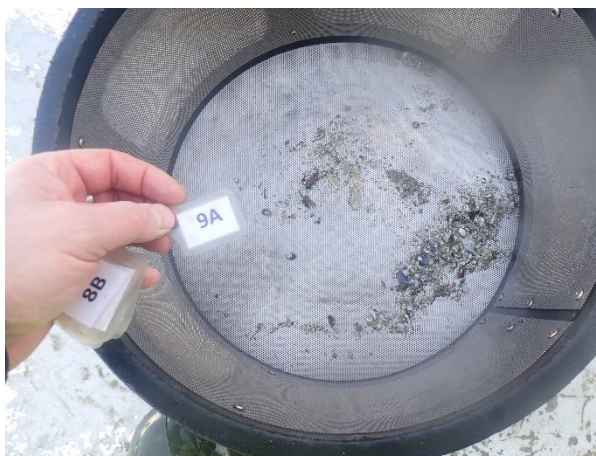
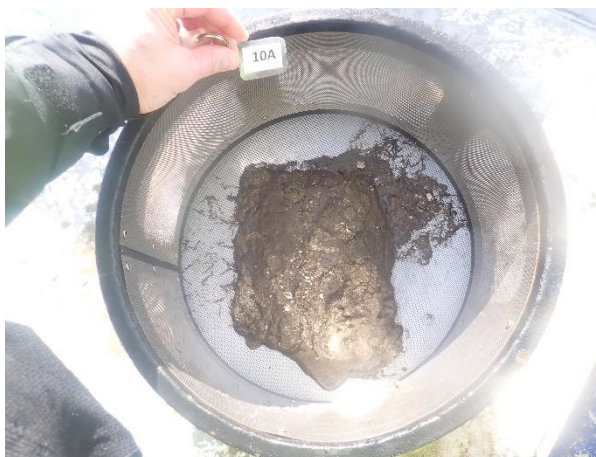
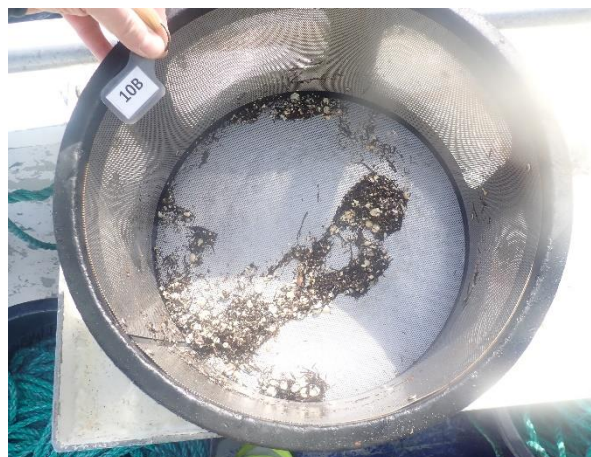
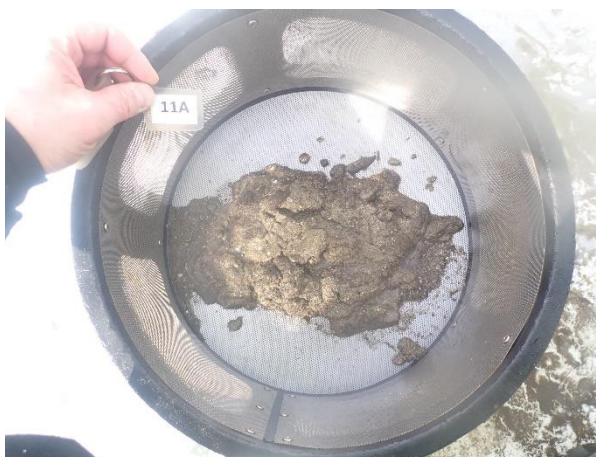
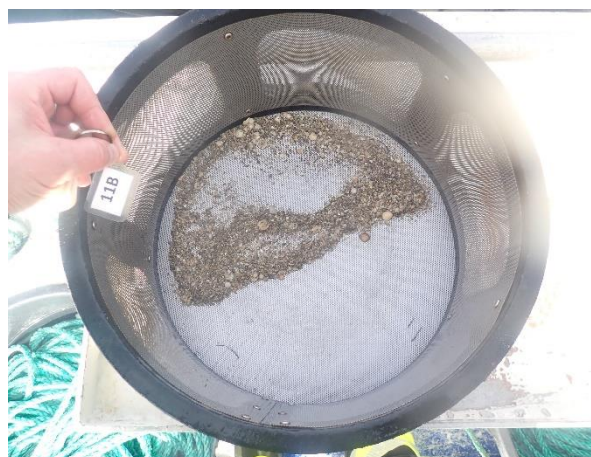
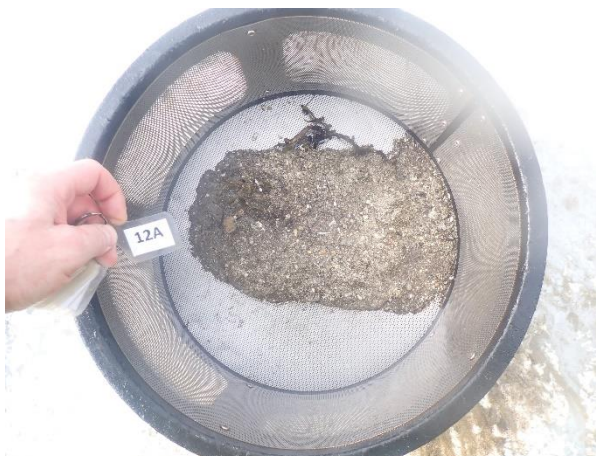
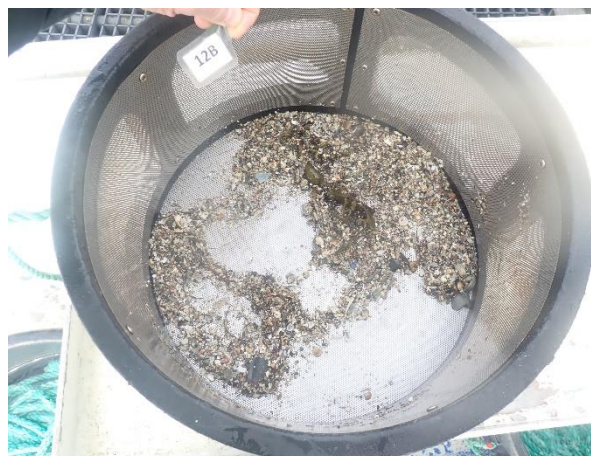
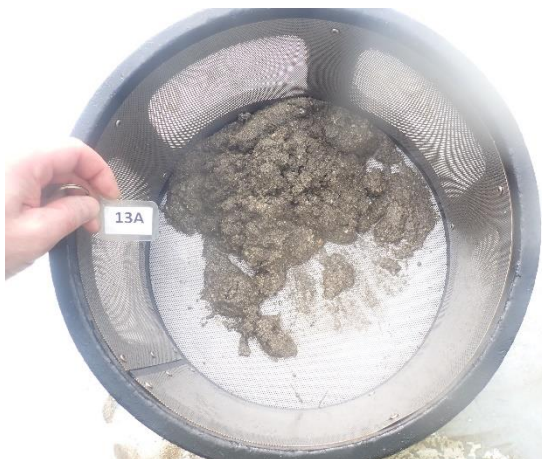
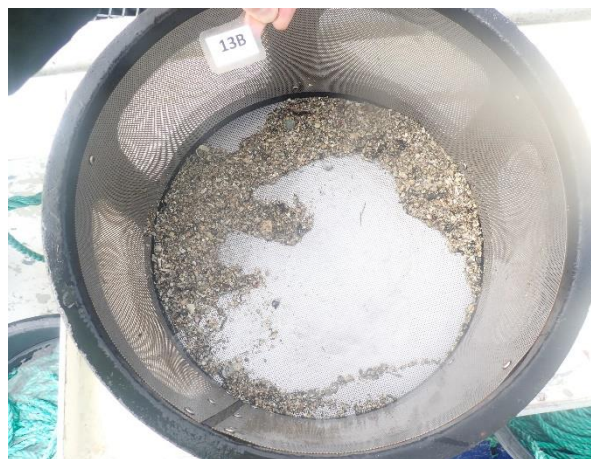
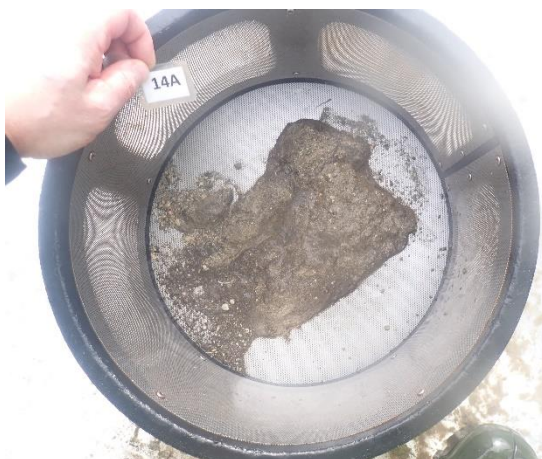
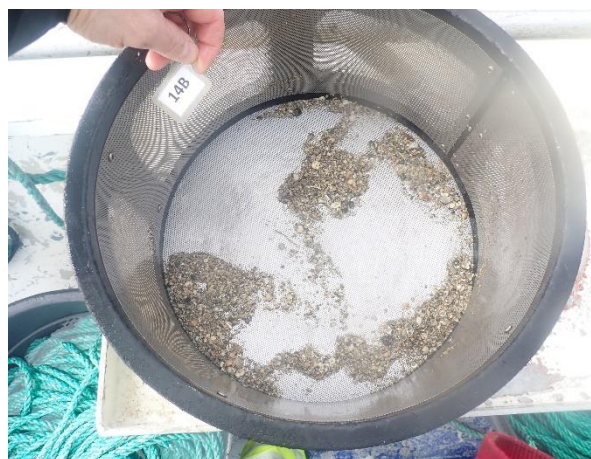
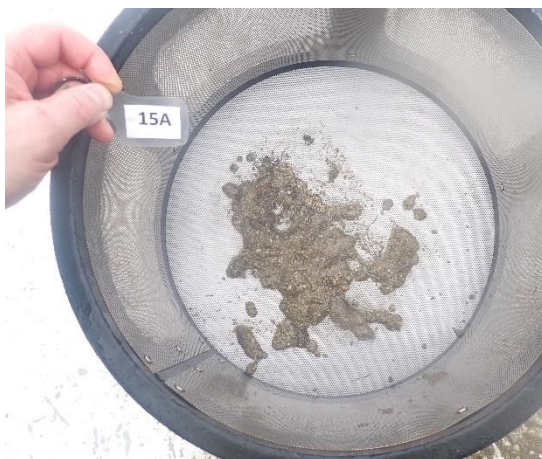
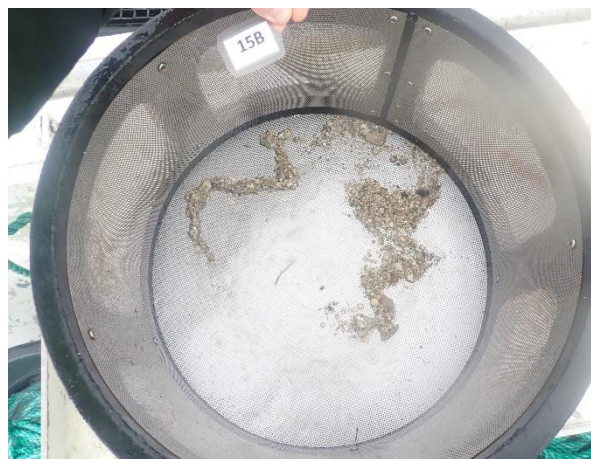
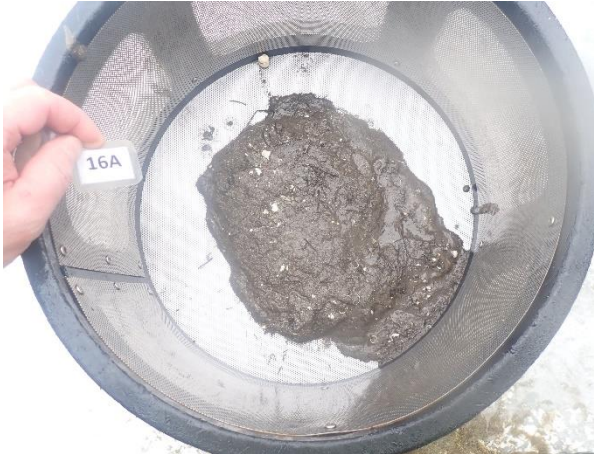
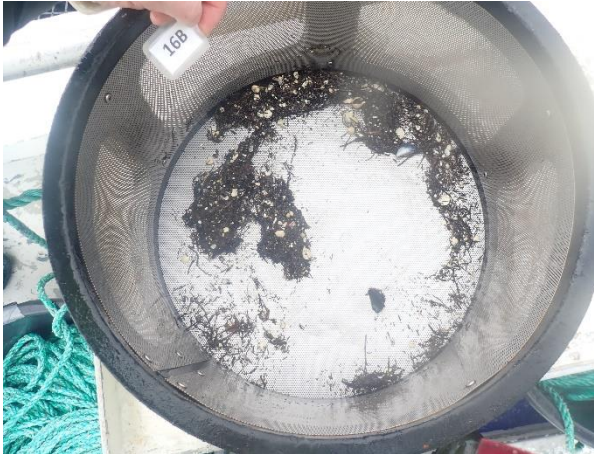
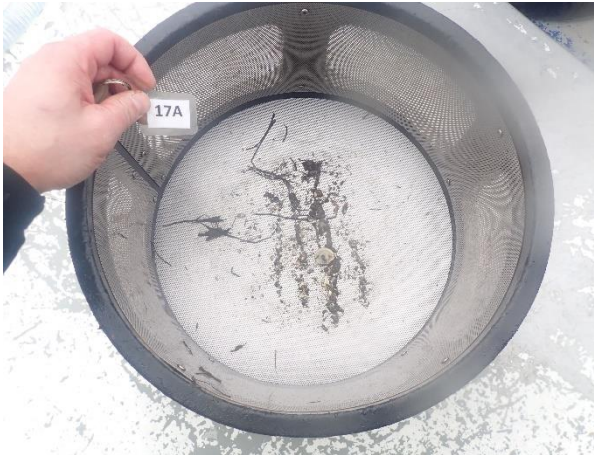
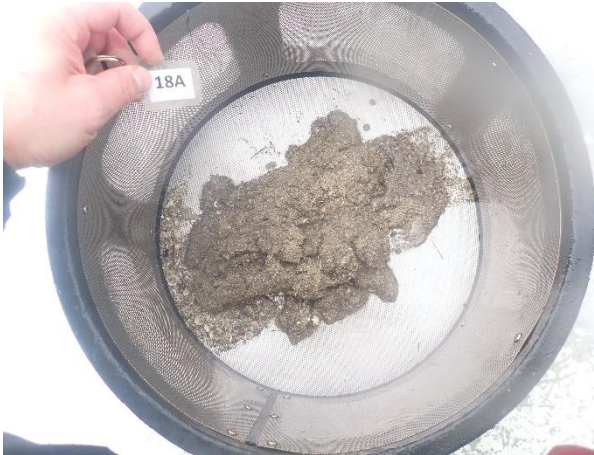
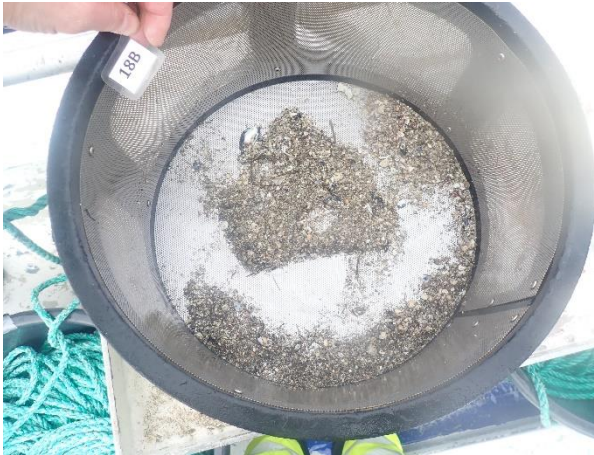
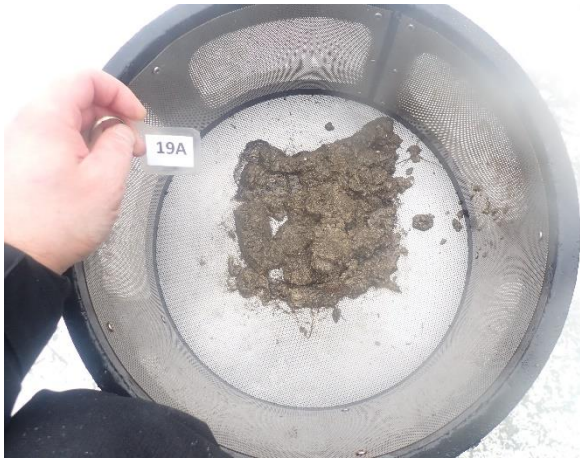
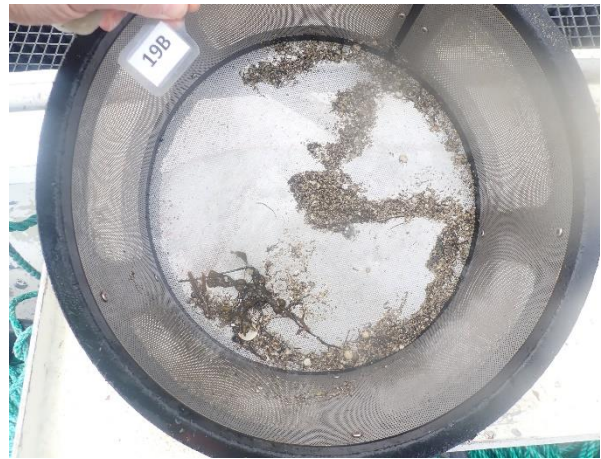
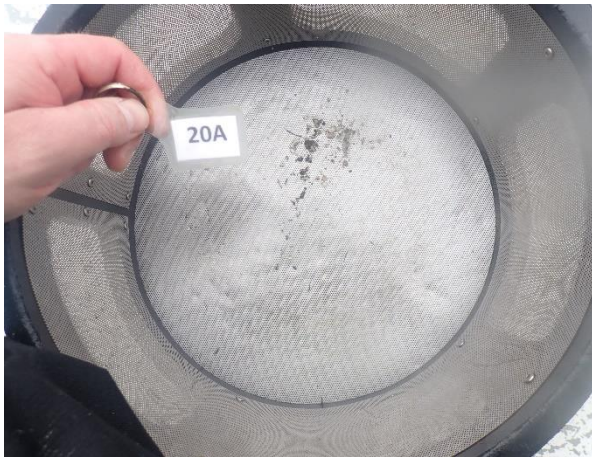
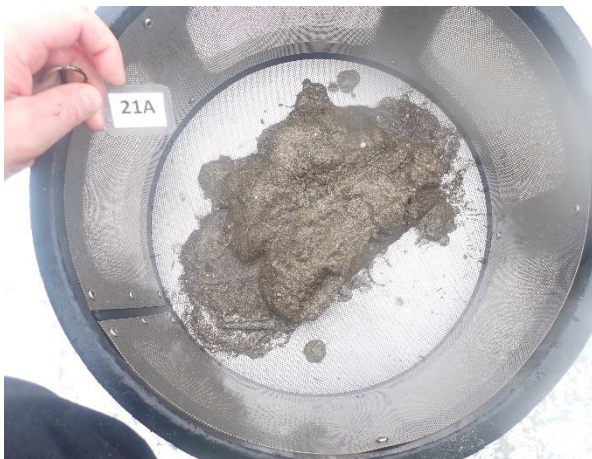
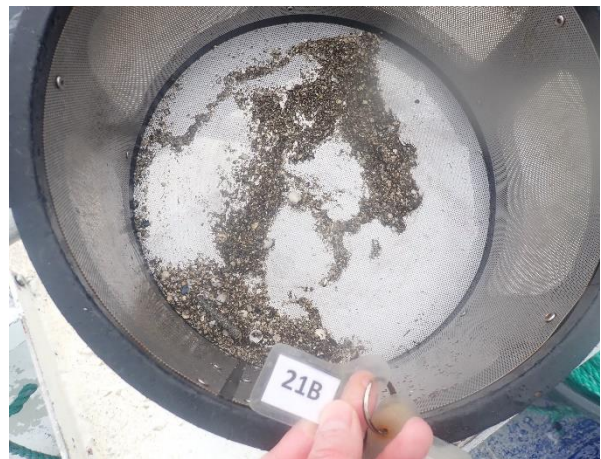
Bilder nedenfor viser sediment (A) og ferdig vasket prøve (B) ved stasjonene. Bilde 9B, 17B og 20B ble ikke tatt da det ikke var noe sediment å vaske ut.

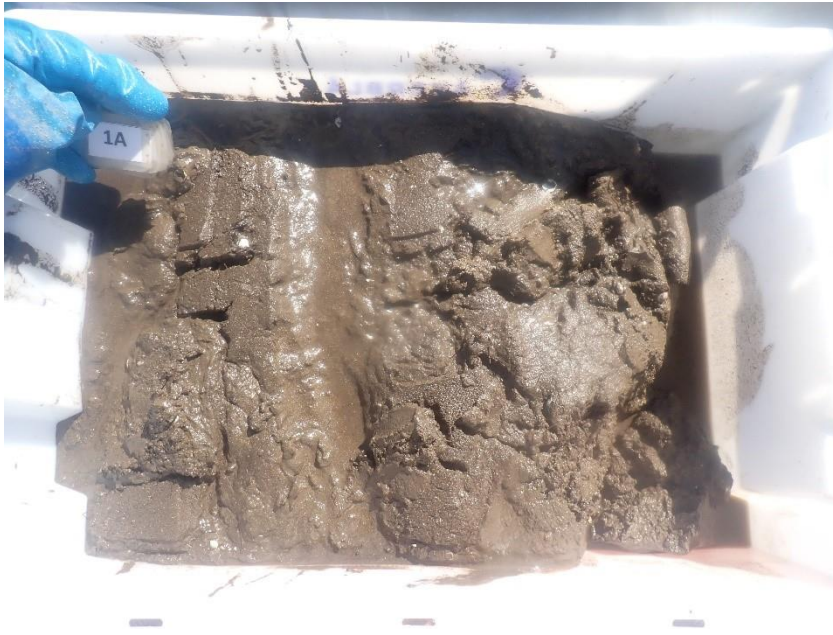
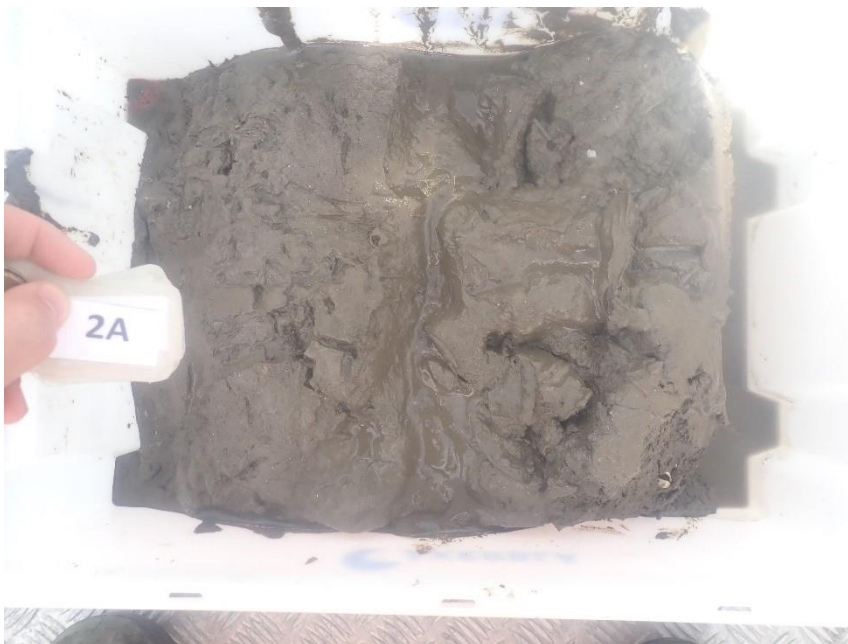
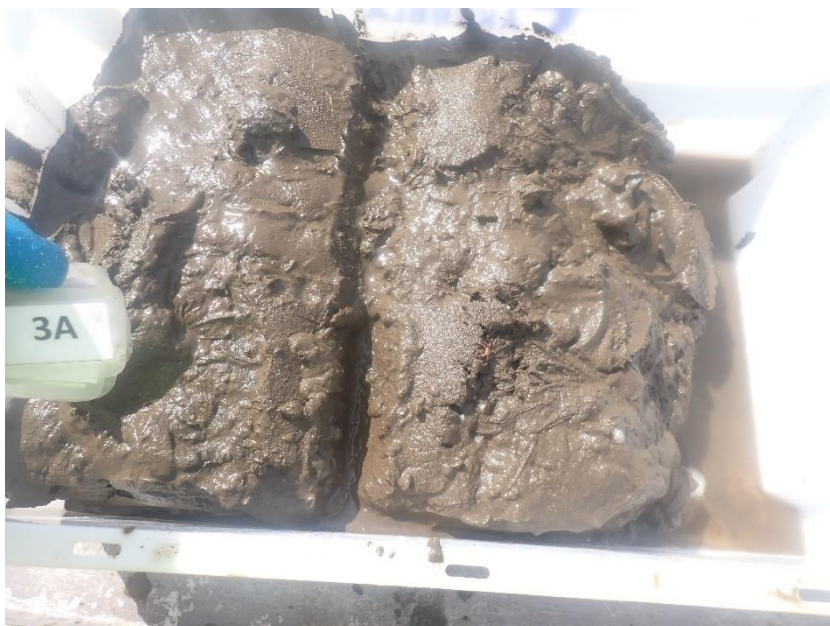
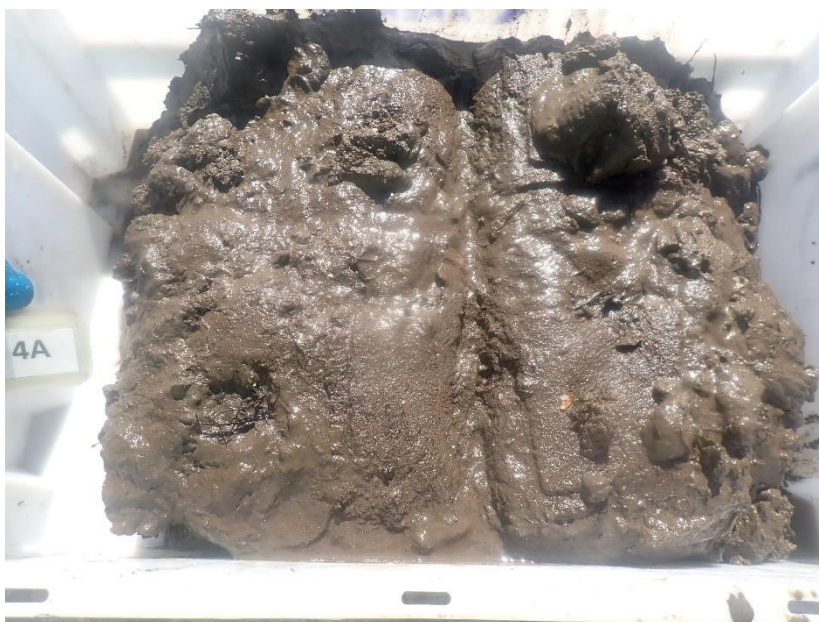
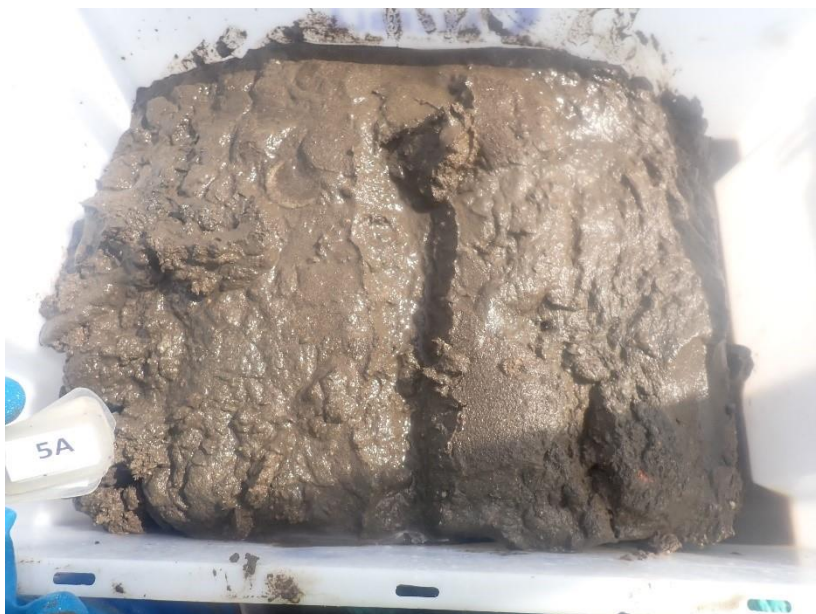
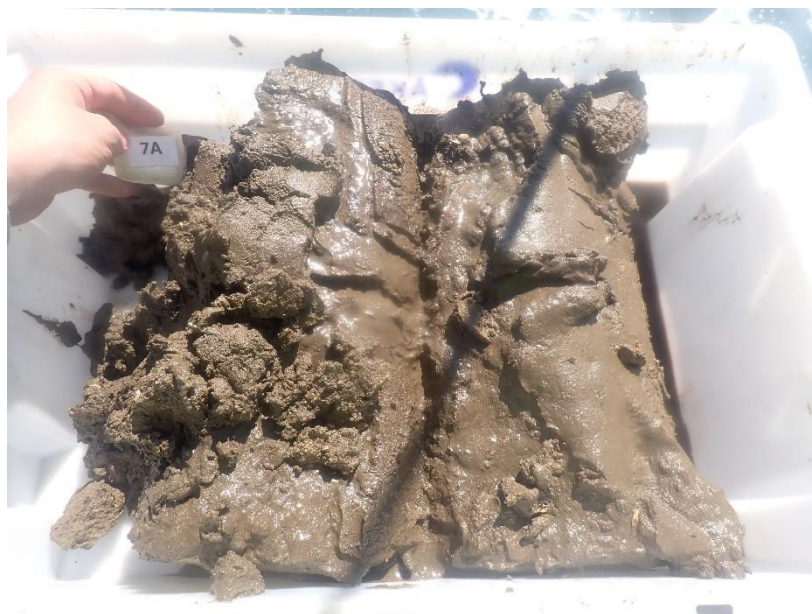
Det ble tatt bilder av sedimentet fra ett hugg per stasjon etter at grabben ble tømt i plastbaljen, men før vask (Figur V9.1 – V9.7).

Figur V9.1 Sediment før vask. Lapp indikerer stasjonsnummer.
