C-undersøkelse

NS9410:2016
for
Skipbåtsvær (Ny)

Feltdato: 08.09.2023

Herøy kommune, Nordland fylke

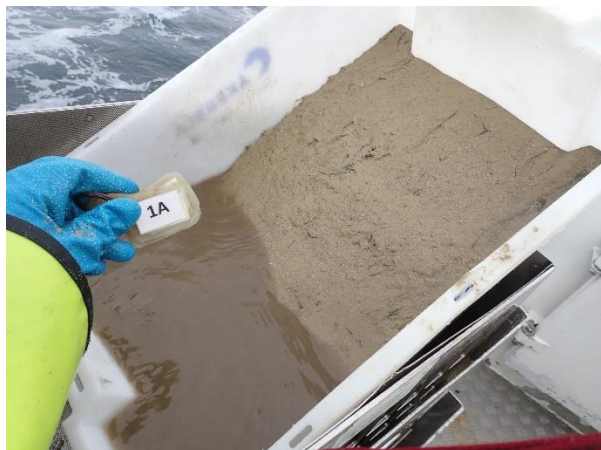
Figur V9.1 Sediment før vask. Lapp indikerer stasjonsnummer.

I hovedsak hadde sedimentet lys farge, bestod av sand, skjellsand og silt, i synkende rekkefølge. Det ble ikke registrert lukt og sedimentet hadde fast konsistens ved samtlige stasjoner. Det ble registrert forekomster av naturlig organisk materiale (tare) i begge grabbene ved stasjon SKI-1. Samtlige prøvehugg var godkjent (Vedlegg 1).

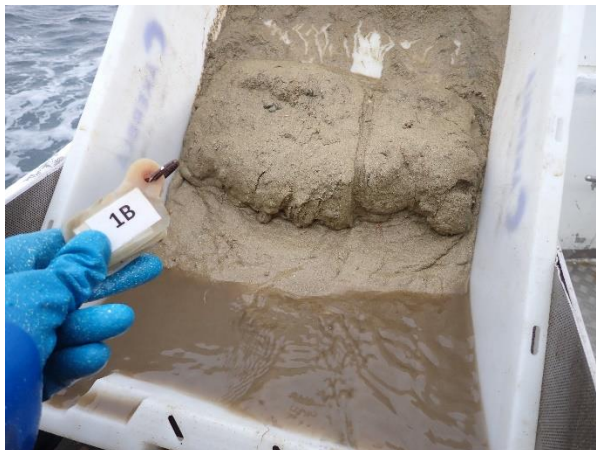
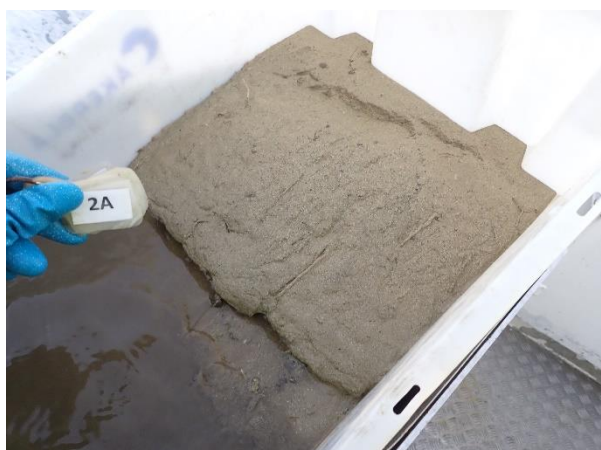
Figur V9.2 Sediment før vask. Lapp indikerer stasjonsnummer.

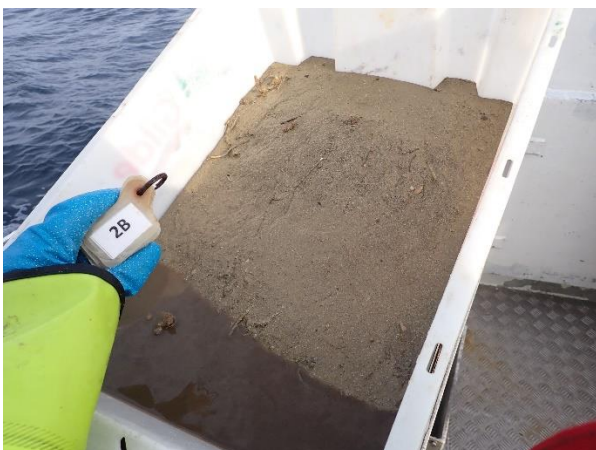
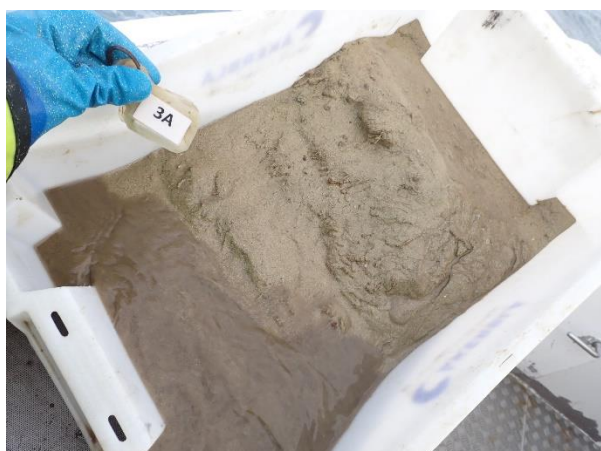
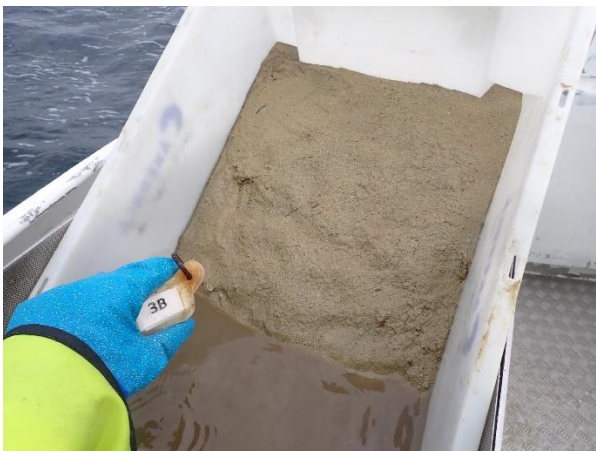
Figur V9.3 Sediment før vask. Lapp indikerer stasjonsnummer.

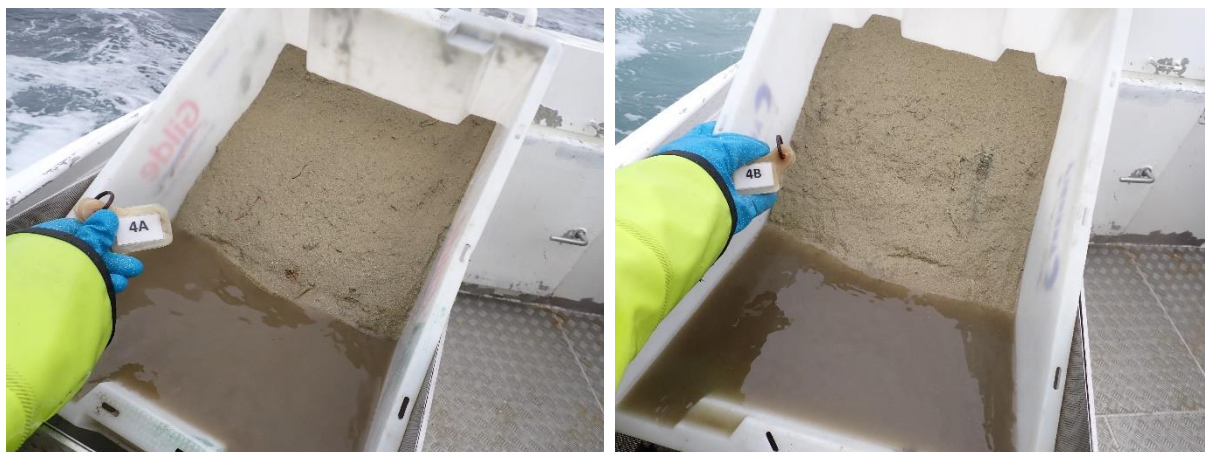
Figur V9.4 Sediment før vask. Lapp indikerer stasjonsnummer.

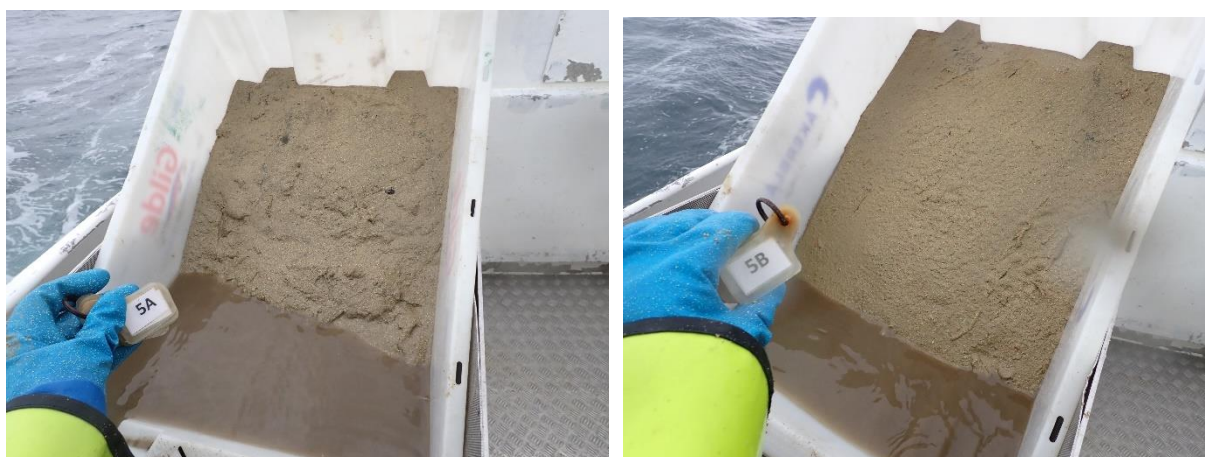
Figur V9.5 Sediment før vask. Lapp indikerer stasjonsnummer, stasjon 5 viser til referansestasjonen SKI-REF.
