# B-undersøkelse for ny lokalitet

## Gjesværet

NS 9410:2016

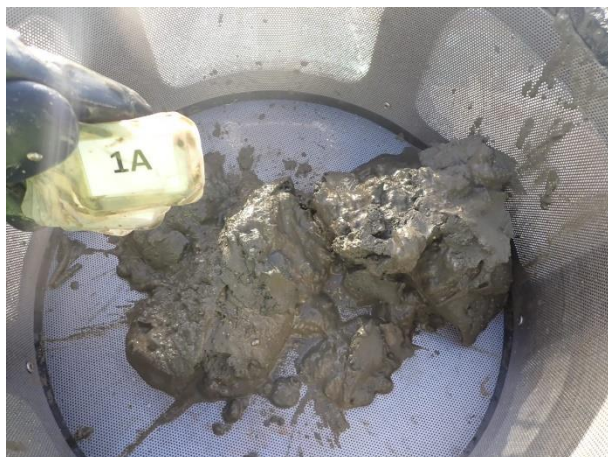
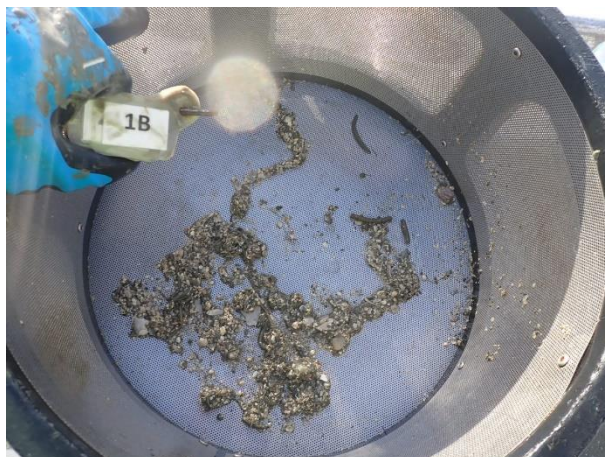
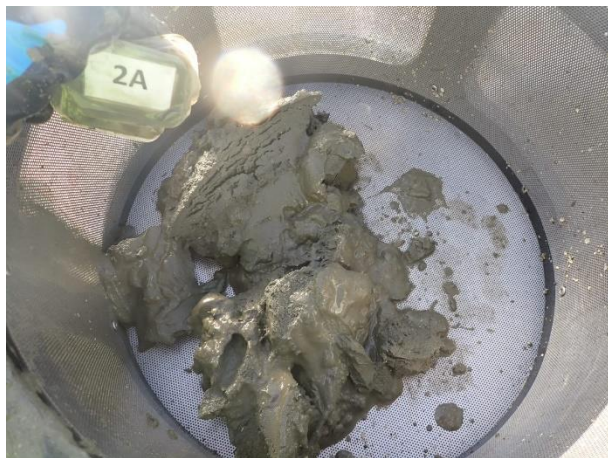
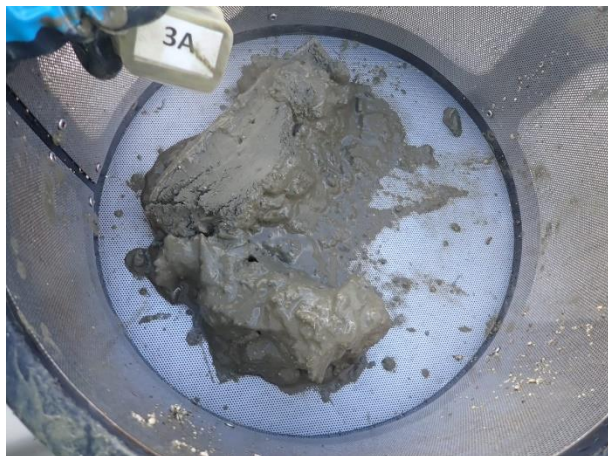
### Vedlegg 2 – Bilder fra prøvestasjoner

Bilder nedenfor viser sediment (A) og ferdig vasket prøve (B) ved stasjonene.

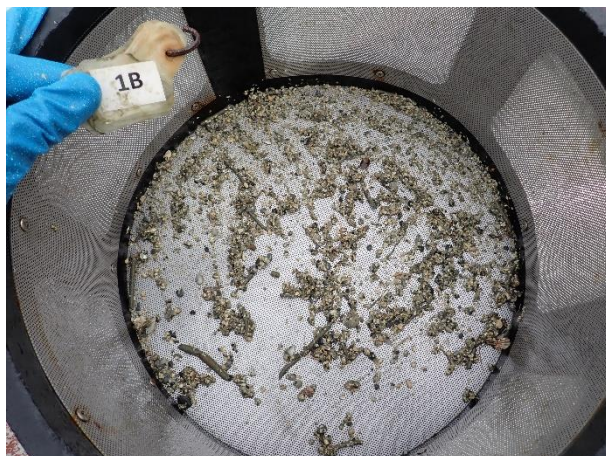
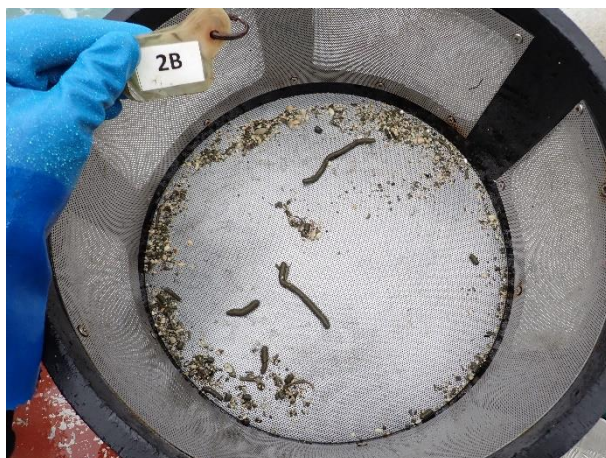
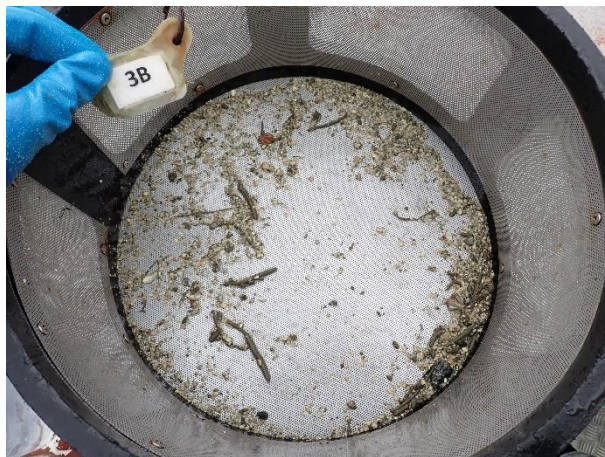
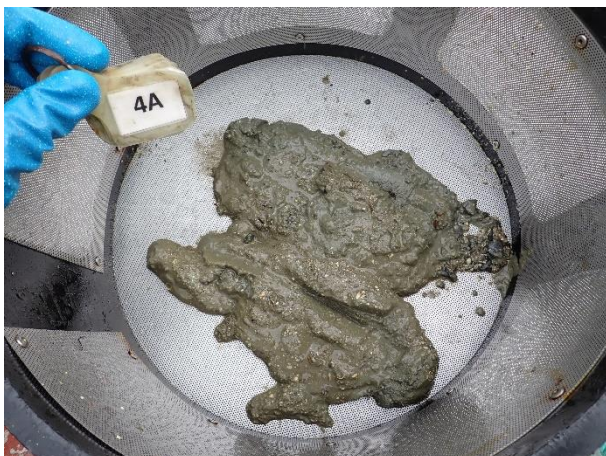
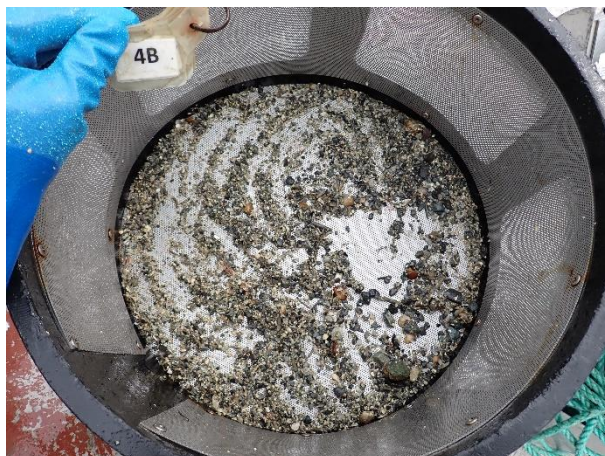
OBS! De åtte nederste bildene, 1A – 4B, representerer de siste prøvestasjonene som ble tatt 26.06.24. Representerer prøvestasjon 14 – 17 i figur 3.1 respektivt.
