# B-undersøkelse for lokalitet 36017 Sørværet

NS 9410:2016

<b>Tilstand</b>	<b>1</b>
<b>Feltarbeid</b>	<b>29.06.2022</b>
<b>Oppdragsgiver</b>	<b>Sinkaberg Hansen AS</b>

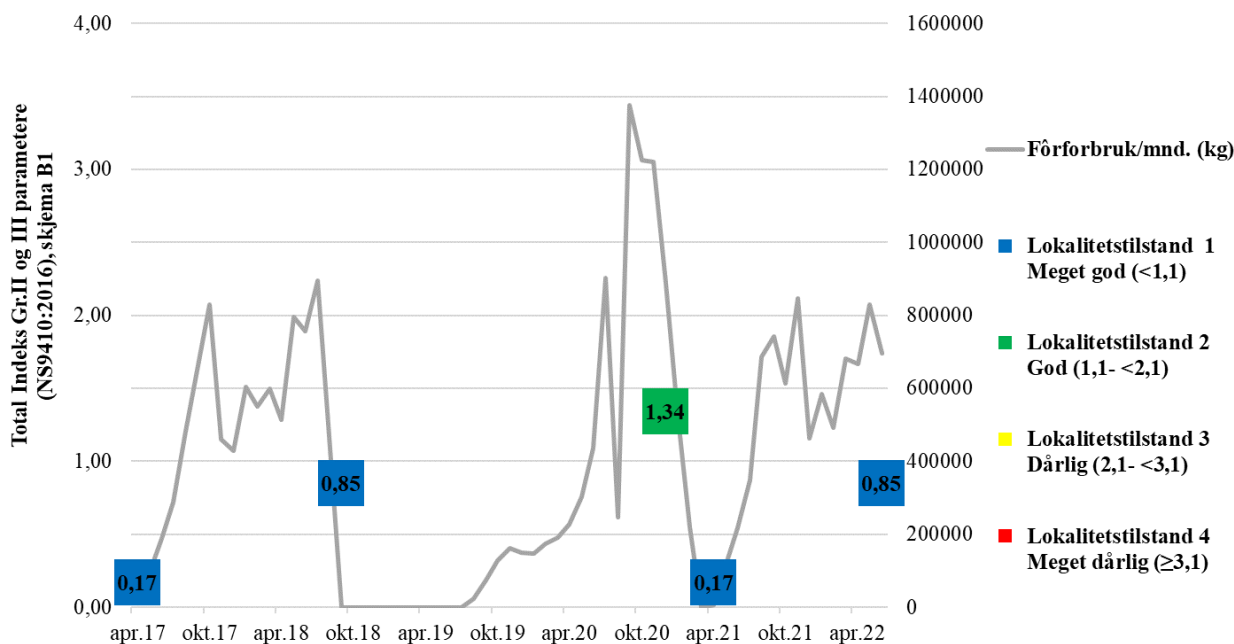
**Månedlig forbruk av fôr på lokalitet med resultater fra B-undersøkelser**

**Figur 3.3.** Fôrforbruk på lokaliteten, samt resultater fra B-undersøkelser fra innværende og tidligere undersøkelser ved lokalitet.

Ved undersøkelsestidspunktet var biomassen 4385 tonn, og 7984 tonn var utfôret (pers. med. Irene Riise). Forrige B-undersøkelse, utført før utsett den 09.04.2021, fikk lokaliteten tilstand 1 på samlet vurdering (Åkerblå, 2021; figur 3.3 og tabell 3.4).
